RESULTADOS OBTENIDOS CON NUEVAS TECNOLOGIAS EN LA APLICACION DE METODOLOGIAS DE EVALUACIÓN DIRECTA

Carlos J. Flores, Manuel Soares
Gas Natural Fenosa S.A.
Av. Gral. Paz y Av. De Los Constituyentes
CP1650
San Martín, Buenos Aires
carlosflores@gasnatural.com

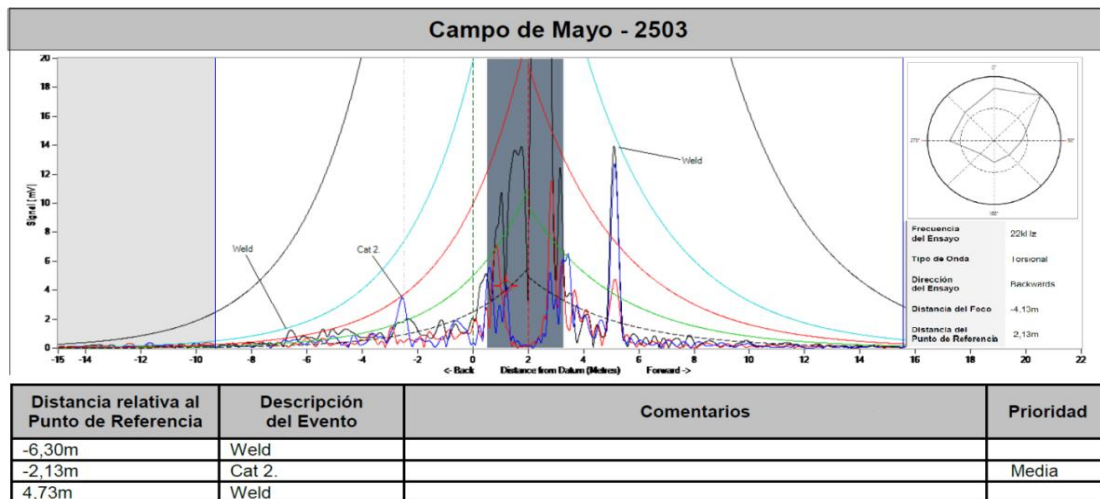
Figura 10. Pozo Id 2 – Campo de Mayo.

Se encontró revestimiento deteriorado con poca adherencia en los tres sitios. Las fallas de revestimiento en excavaciones 2 y 5 no poseían pérdida de material, y en excavación 3, se encontró dos defectos con d/t<10% no reparables. Las fallas de corrosión encontradas con la herramienta GWUT fueron ubicadas fuera de los límites de las excavaciones, muy cercanas a los extremos y fueron evaluadas directamente. Como se puede observar en **Tabla 3**, fueron categorizadas, focalizadas y priorizadas.

Los defectos encontrados con la herramienta, se cuantificaron verificando en todos un factor de seguridad superior a 3, **Tabla 3**. La SMYS utilizada para el cálculo de las presiones de falla, fue obtenida en campo por un ensayo de indentación. Se obtuvieron valores de tensión de fluencia y rotura que cumplen los requerimientos de un material X42. La tensión circunferencial resultante fue 35% de la SMYS. Dado que los valores de Pf^{23} exceden la SMYS, se decidió no reparar los defectos.

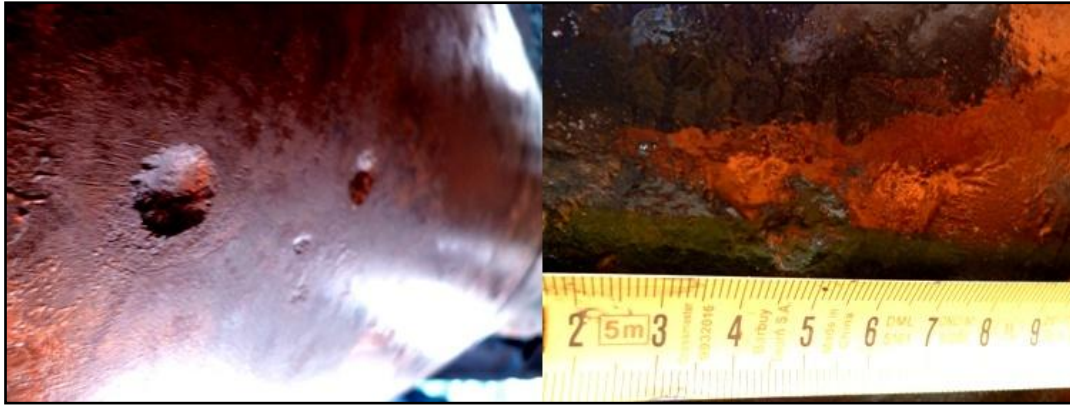
Figura 12. Defectos volumétricos encontrados en línea de transmisión 25.03-GNF.

Los defectos fueron encontrados en cañerías con soldaduras de fabricación helicoidal, estas soldaduras aumentan el nivel de ruido, producen más atenuación y reducen el SNR²⁴, pero quedó demostrado que la detección fue eficaz.

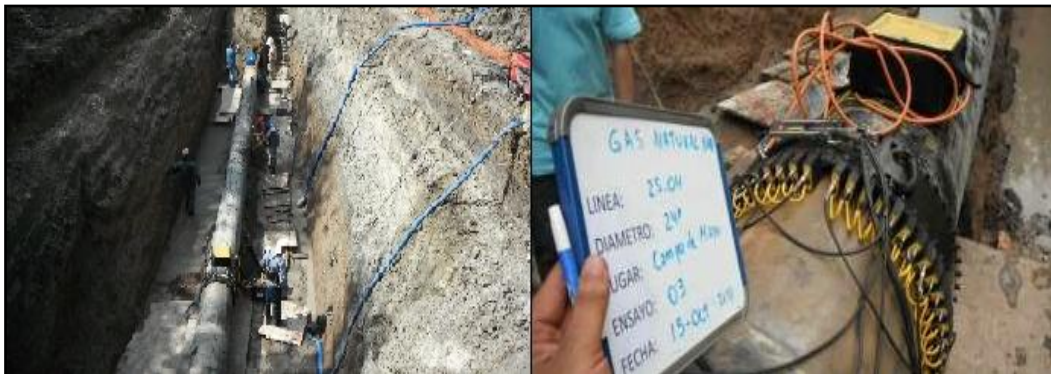
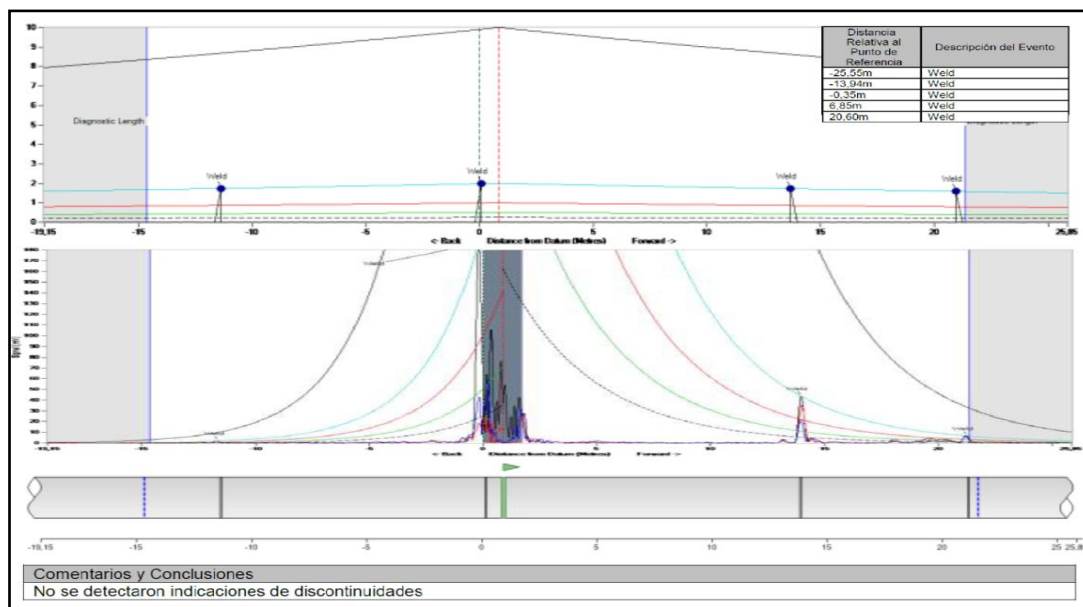
Figura 13. Izq: Excavación en línea 25.04. Der: Ondas Guiadas en ducto 25.04.

La longitud de la inspección visual fue de 14 metros, con la herramienta se inspeccionó un total de 34.66 metros sumando un total de 48.66 metros totales inspeccionados. No se detectaron indicaciones.

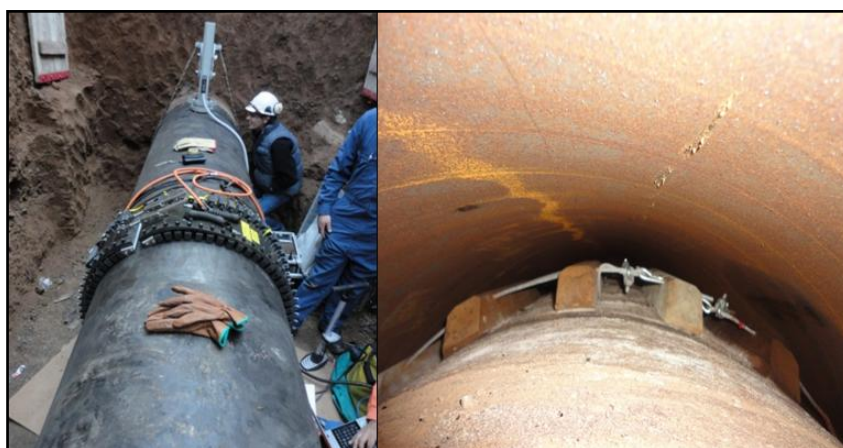
Figura 15. Izq: Inspección GWUT en Casing 30" en Ugarte y Panamericana-VL. Der: Inspección visual interna del encamisado.

El sello inspeccionado del caño camisa se encontró en buenas condiciones. Se lo retiró para poder realizar una inspección visual del interior del encamisado. No se encontró evidencia de corrosión externa, ni de sustancias ocupando el espacio anular, **Figura 15**.

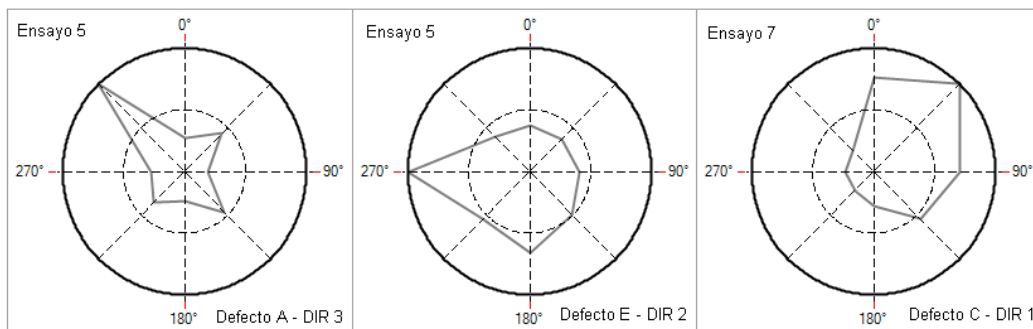
Figura 23. Focalización de los defectos A, E y C.

El defecto A comienza a ser observable en el ensayo 2, con solo una PST de 0,71%, debido al bajo nivel de ruido del ensayo. Esto no sucedería en una inspección en cañerías enterradas, donde no se conoce a priori la ubicación de los defectos. El defecto fue detectado claramente en todos los ensayos subsecuentes, y se obtuvieron dimensionamientos estimativos correctos de la herramienta. En el ensayo 5, con una PST de 1.53 %, se realizó foco en el defecto, detectando una direccionalidad DIR 3, indicando correctamente que el defecto es altamente localizado, **Figura 23**. La prioridad de seguimiento aplicando la tabla de doble entrada, **Figura 5**, es “Alta” con ponderación 3.

El defecto C, poseía PST teórica de similar dimensión al defecto A, pero no fue observable hasta la realización del ensayo 6, en el que se desplaza el anillo a una posición más cercana a él y se logra localizar. En este ensayo los valores de dimensionamiento de la herramienta conciden con los PST teóricos calculados.

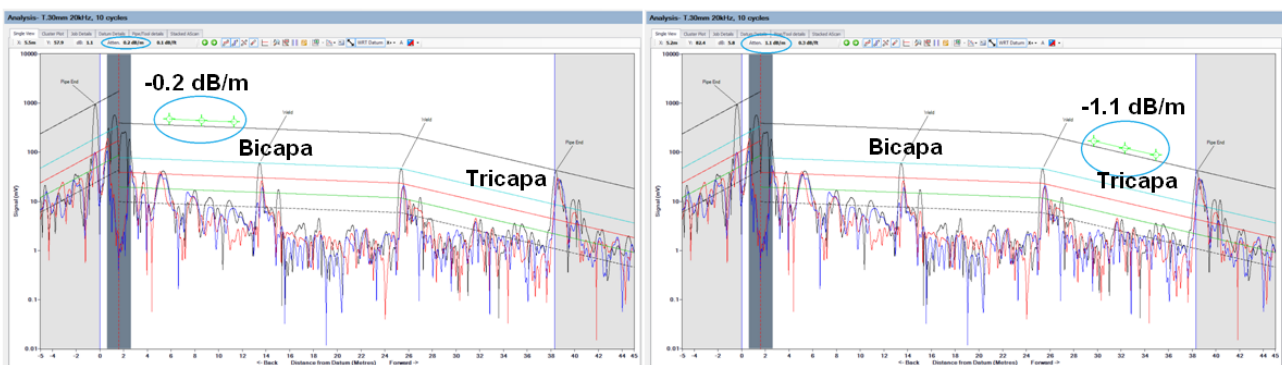
En la tabla puede observarse como aumenta la atenuación, con el aumento de la frecuencia de ensayo y se visualiza claramente como este aumento es incluso mayor, cuando la capa de revestimiento es más gruesa.

Figura 30. Ensayo a 20 KHz. Izq: Tramo con revestimiento delgado -0.2 dB/m. Der: Tramo con revestimiento grueso -1.1 dB/m.

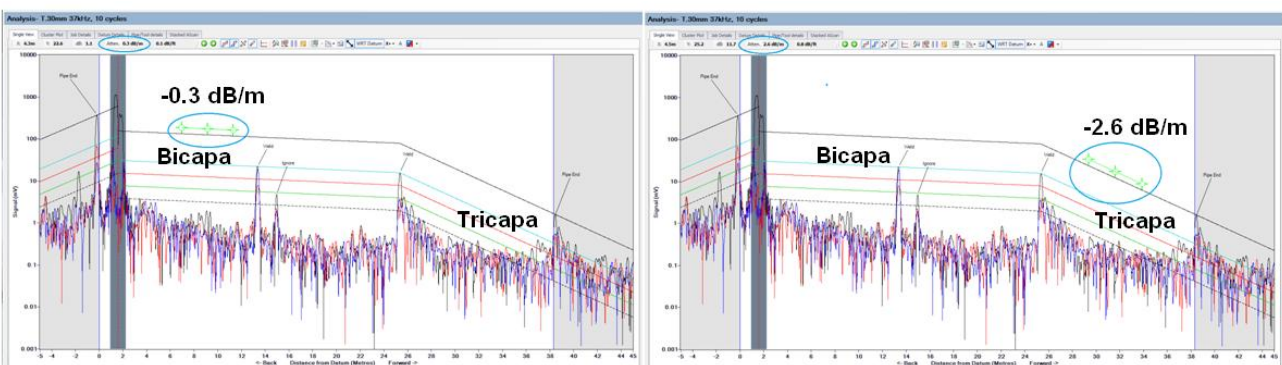
Figura 31. Ensayo a 37 KHz. Izq: Tramo con revestimiento delgado -0.3 dB/m. Der: Tramo con revestimiento grueso -2.6 dB/m.

Una vez retirado el revestimiento los valores de atenuación bajan en los dos tramos, pero el cambio es más notable en el tramo revestido que pasa de -2.6 dB/m a -0.2 dB/m.

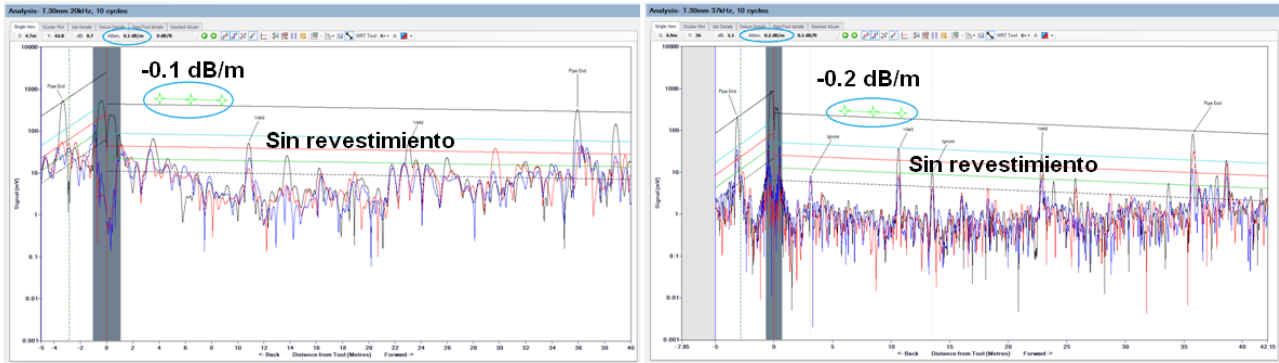
Figura 32. Izq: Ensayo a 20 KHz. tramo sin revestimiento -0.1 dB/m. Der: Ensayo a 37 KHz. tramo sin revestimiento -0.2 dB/m.

Con esto podemos afirmar que la atenuación en el caño 3 fue mayormente causada por la mejor calidad del revestimiento. Y esto es algo a tener cuenta, ya que la atenuación nos puede reducir notablemente el rango de ensayo. En caños encamisados es importante lograr un rango que pueda asegurar la evaluación del tramo completo. Si ensayando desde los dos extremos no se llegara a cubrir la totalidad del segmento con una relación SNR de por lo menos 2 a 1, la prueba no podría darse por válida.
