8TO. CONGRESO RPA
**Producción
y Desarrollo
de Reservas**
HACIA UN DESARROLLO DE
RECURSOS SUSTENTABLE

Mejora del Runlife de los equipos electrosumergibles en el Yacimiento Aguada Toledo

Marcelo Montero, Juan Vergara; Cristian Fidani (YPF)
Adrián Alborelli (Schlumberger)

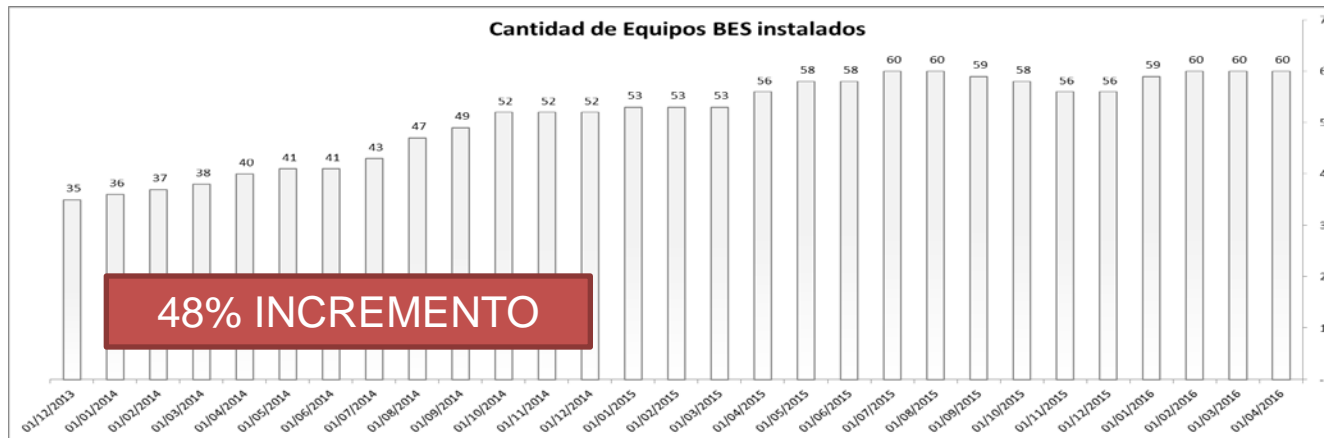
ENE-14 – 36 BES

Cambios de Sistemas
AIB-BES (14) y BES (2)

DIC-14 – 52 BES

FALLAS

Q1-Q2
de 1,5 a 3 int/mes

Q3-Q1/15
de 3.75 a 5
int/mes

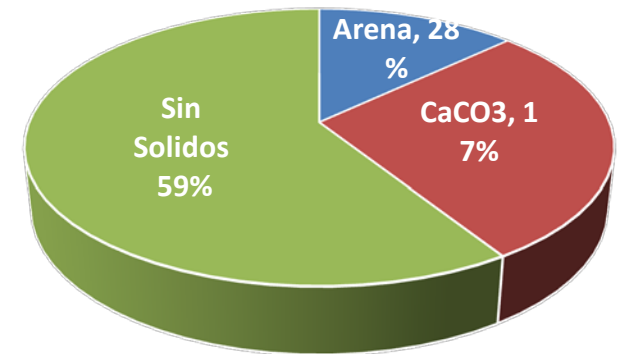
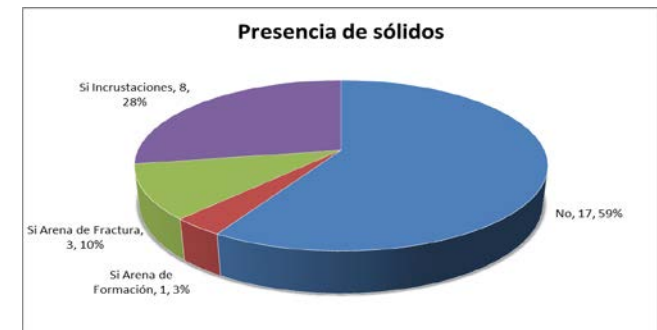
→ 4 fallas **Por producción de arena**

- No presento roturas de bujes
- SI bombas trabadas o ejes cortados en PEM

→ 8 fallas **Con presencia de incrustaciones**

- 6 casos bujes partidos o inexistentes
- 2 casos bujes en buenas condiciones

→ 17 fallas **Sin solidos (todos los tipos)**

- 4 casos bujes partidos o inexistentes
- 6 casos bujes en buenas condiciones
- 1 sin información
- 6 destrucción en etapas y bujes

Eléctricas

Atascamiento
