Rotura de Gasoducto de 30" por degradación de su revestimiento de polietileno tricapa (Caso de estudio)

Ing. Andrea Moneta - Ing. Germán Mancuso

Rotura de Gasoducto de 30" (Ubicación)

- En Noviembre de 2018
- a 20,3km aguas arriba de la Planta TT.CC Puelen

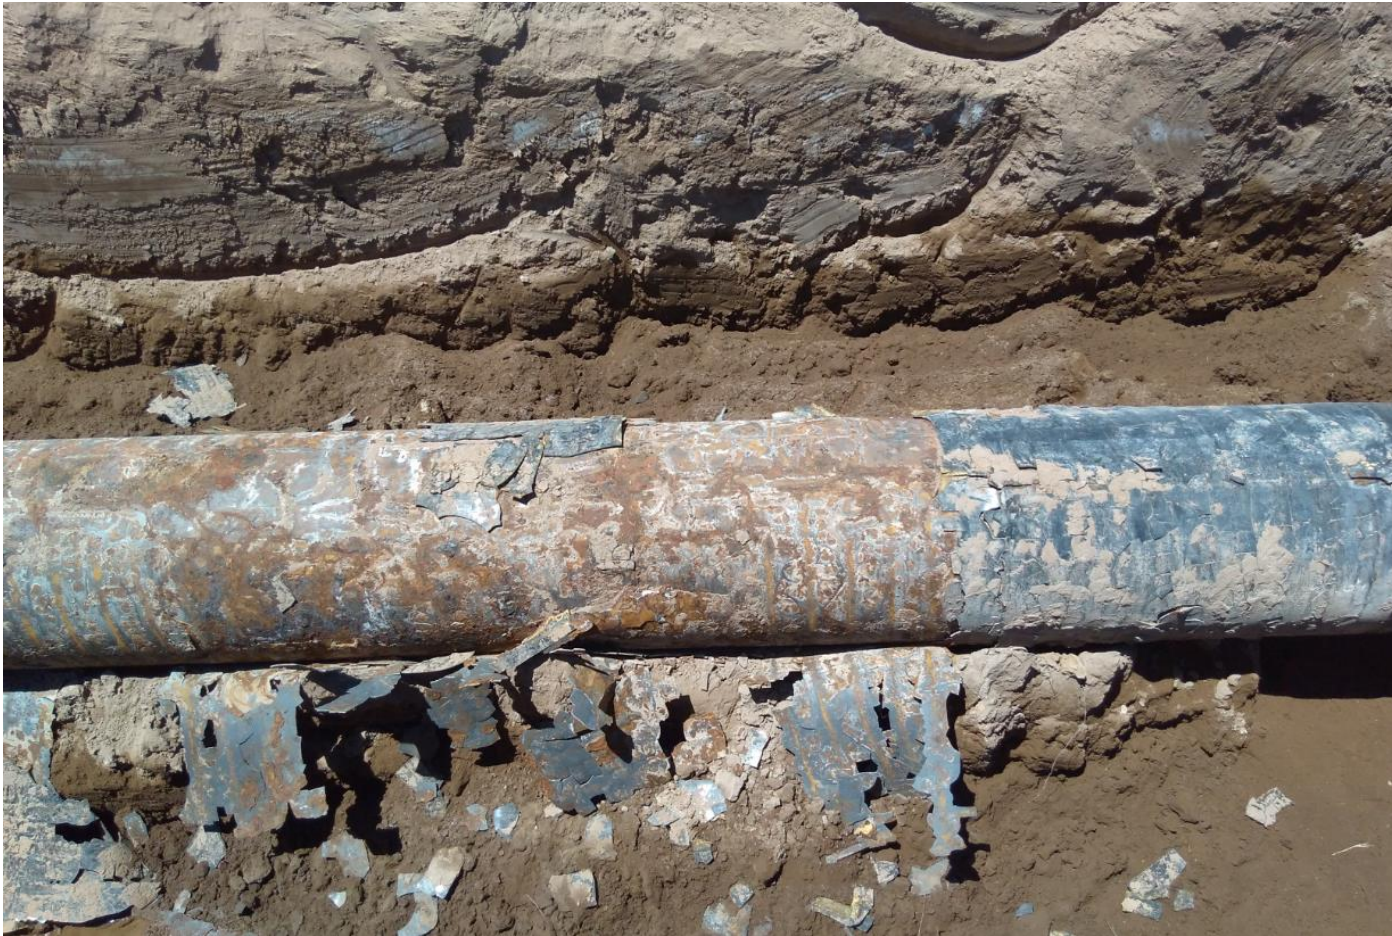
- Evaluación a los pocos días de la rotura.
- El recubrimiento presento una degradación completa (agrietamiento).
- Enterrado en un área con aguas subterráneas salobres a lo largo de varios kilómetros de la traza

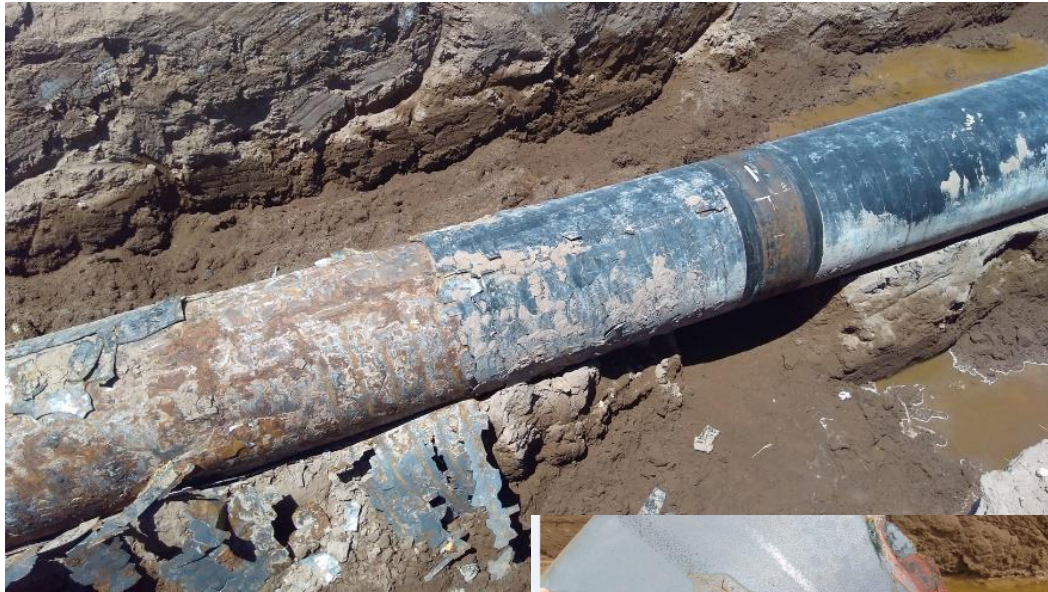
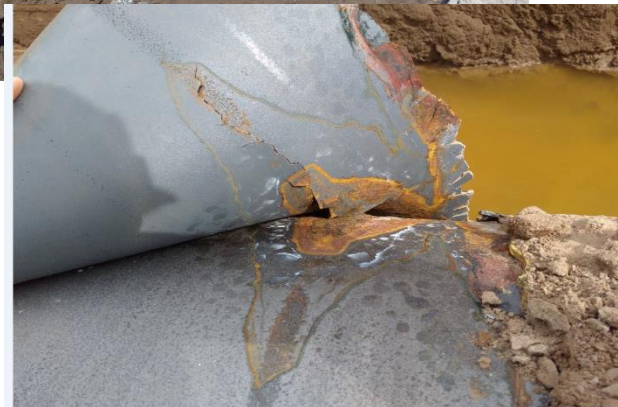
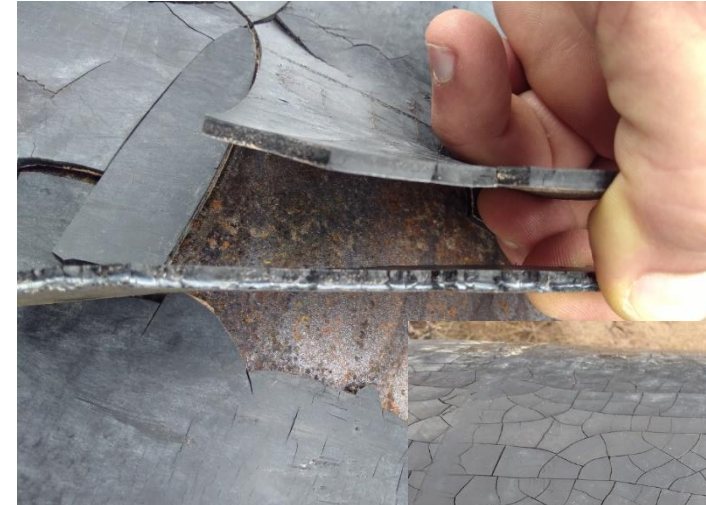
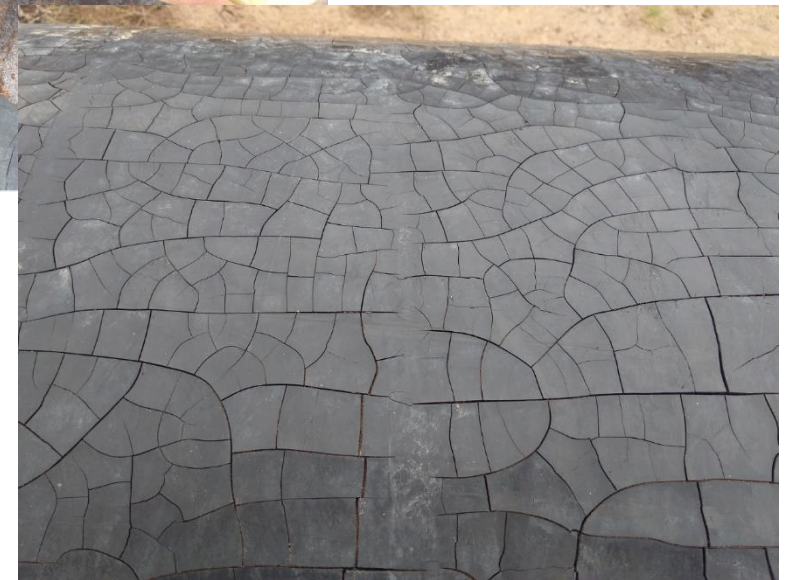
Revestimiento sin adherencia

forma de la falla:
agrietamiento generalizado.

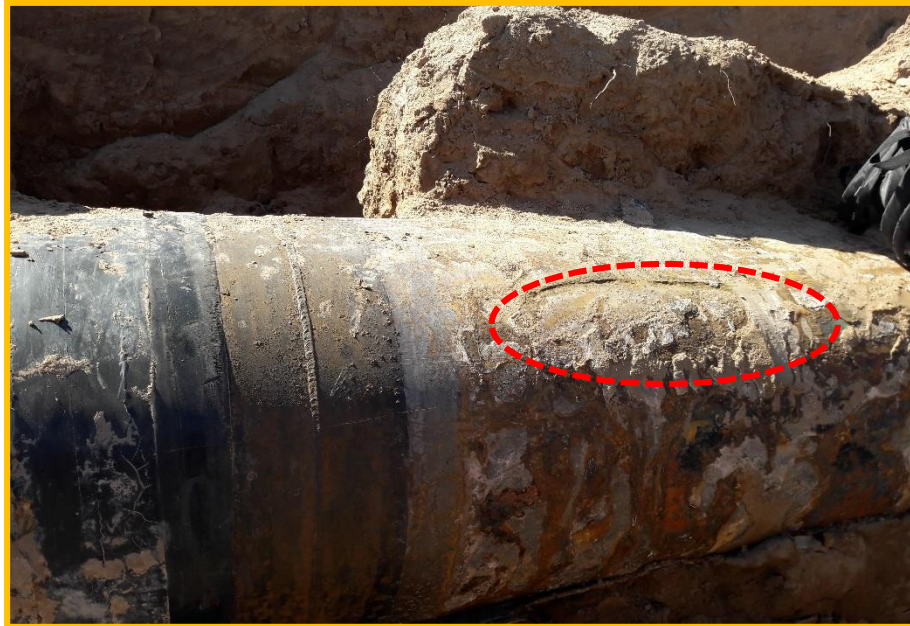
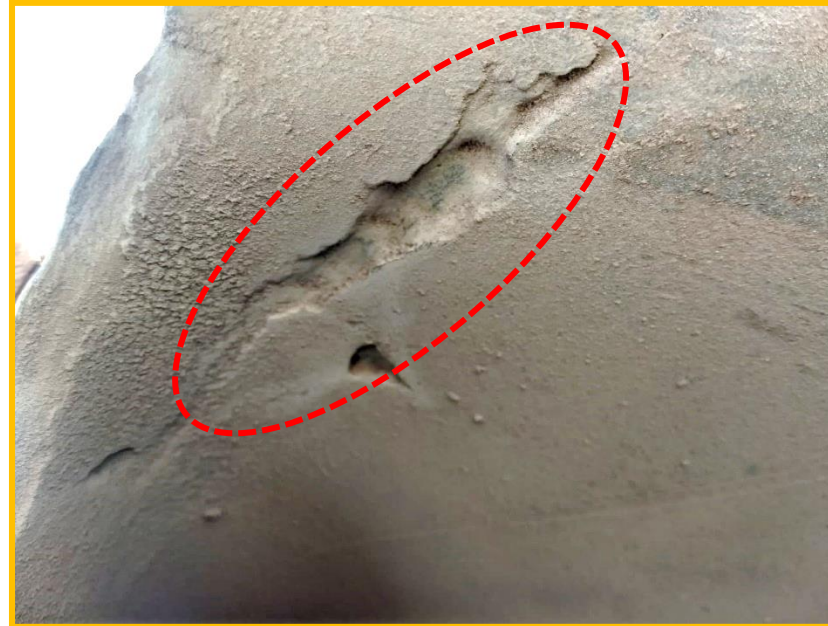
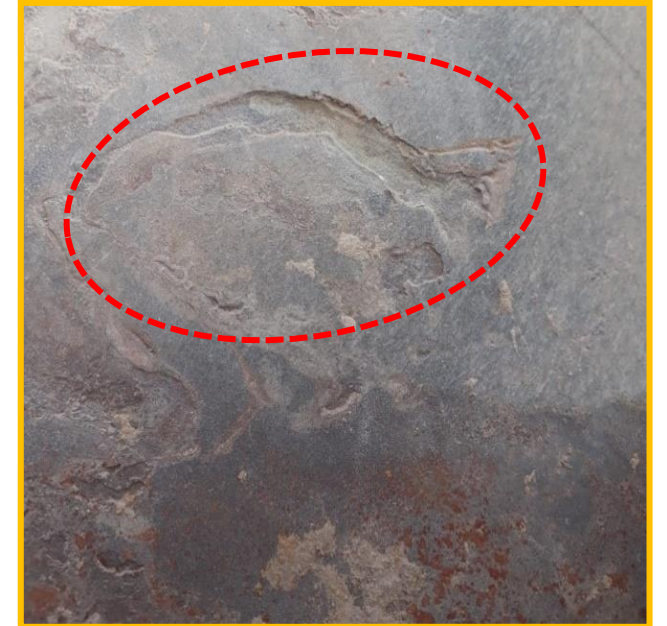
Defectos por corrosión externa, longitudinales y profundos principalmente a hora 2 y/o 10.

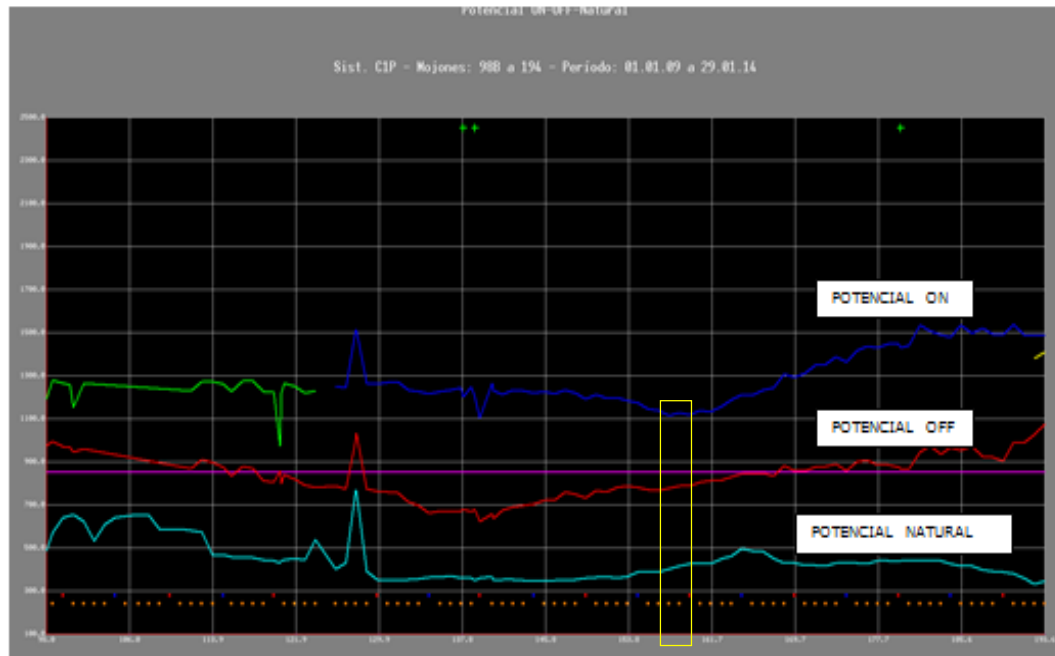
Figura 3: Relevamiento de potenciales Naturales y On OFF 2010

Se cumple el 100% con el criterio 100mv (declarado) y Más del 90% con el criterio de -850mv de OFF

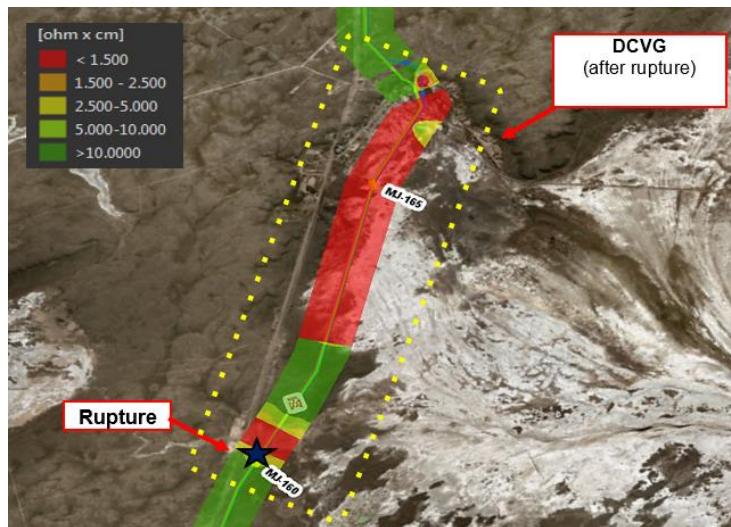
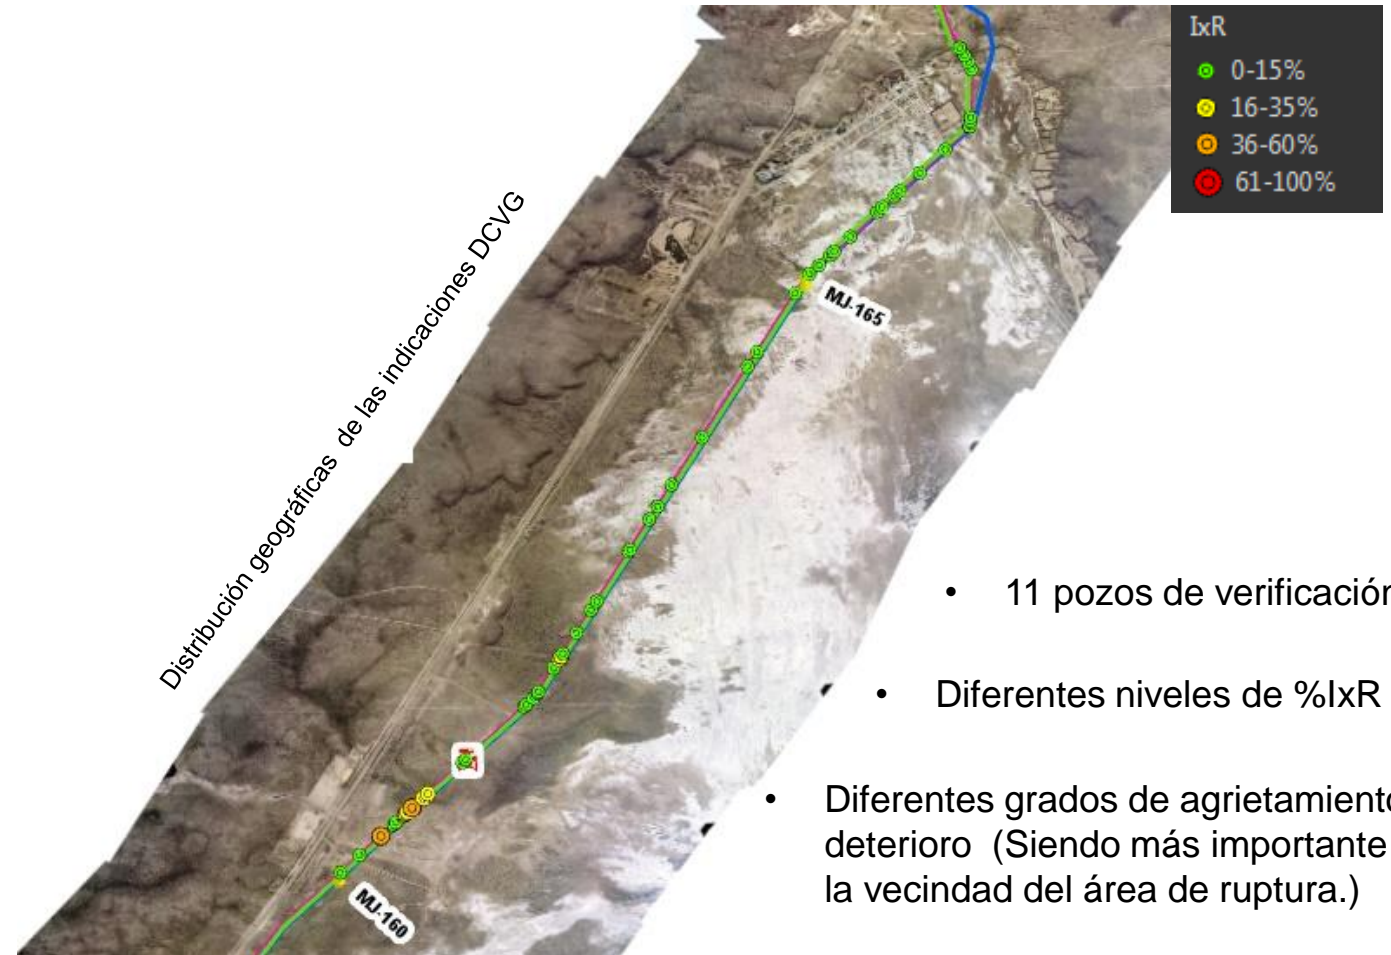
- 11 pozos de verificación
- Diferentes niveles de %I_xR
- Diferentes grados de agrietamiento o deterioro (Siendo más importante en la vecindad del área de ruptura.)

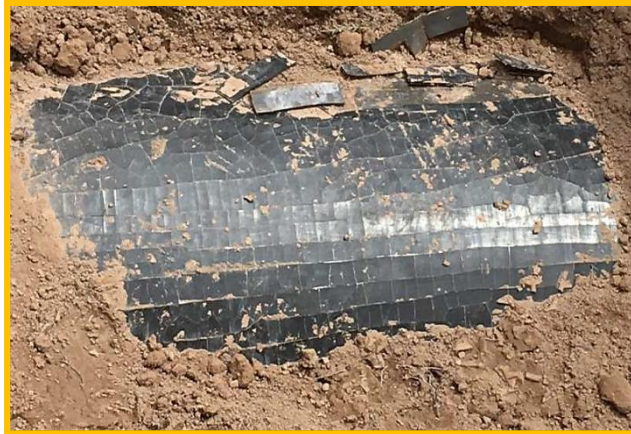
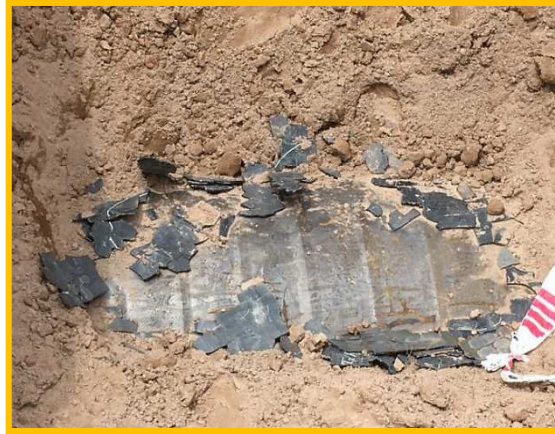
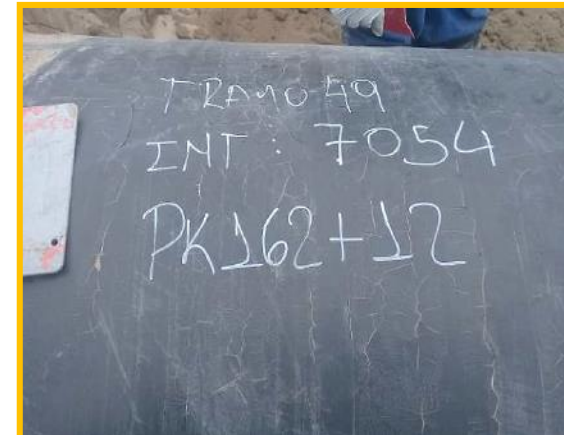
Pozos sin indicaciones DCVG

- Se realizaron excavaciones en sectores donde no se registraron indicaciones de DCVG y el patrón de agrietamiento también estuvo presente .
- En algunos de estos casos, el detector de fallas de revestimiento (HHD) no muestra discontinuidades.
- La mayor parte del agrietamiento se produjo en la capa exterior, mientras que el adhesivo permaneció como una unidad, apantallando la señal de PC y DCVG.

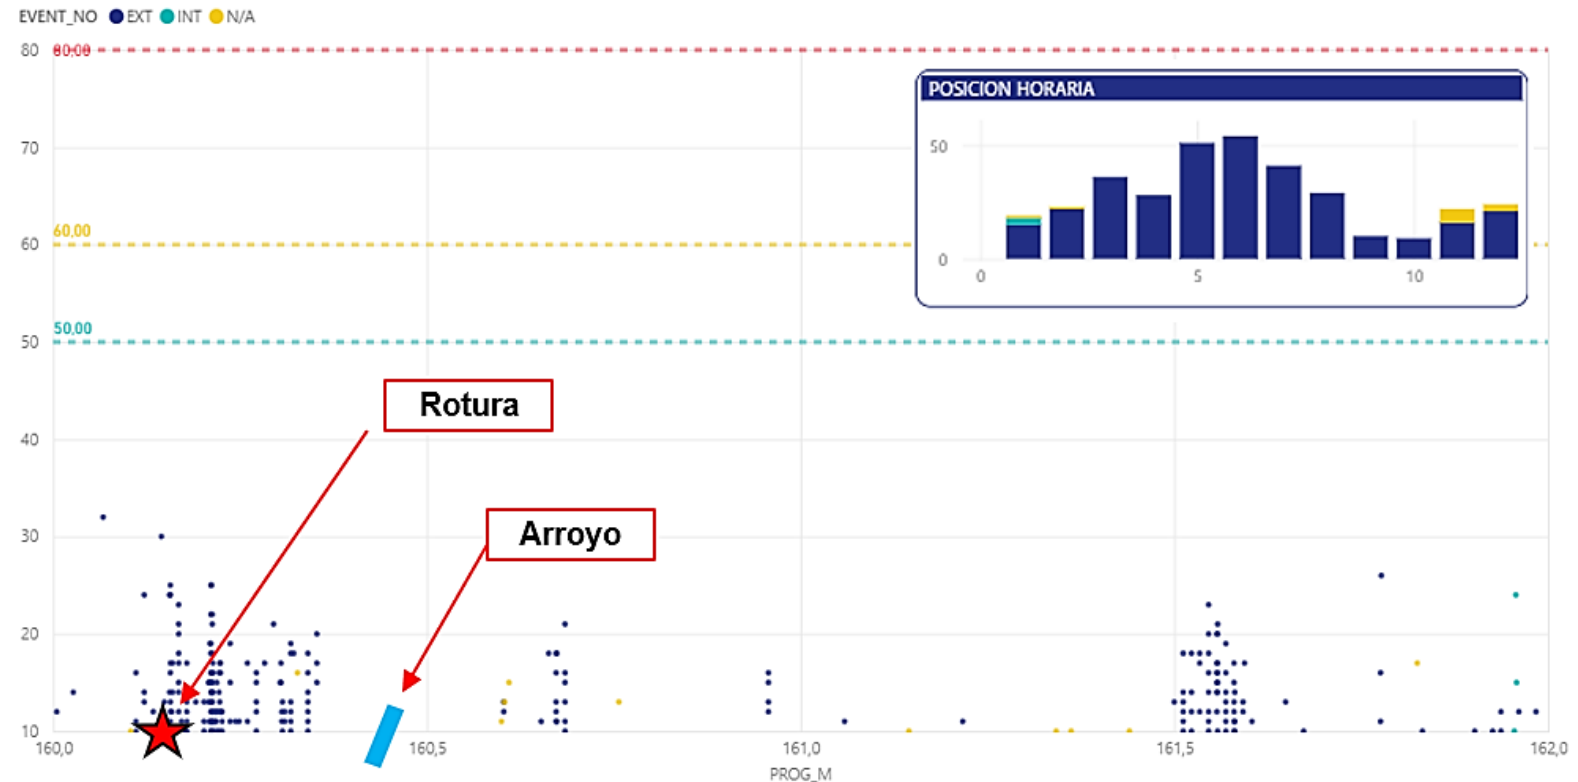
Confirma que no hay defectos con mas 25%-30% de profundidad en el sector del gasoducto inspeccionado por el DCVG, donde solo se obtuvieron indicaciones 0-15% de IxR.

Los defectos de mayores (próximos a la zona de la rotura) fueron concordantes con las indicaciones 30-60% de IxR

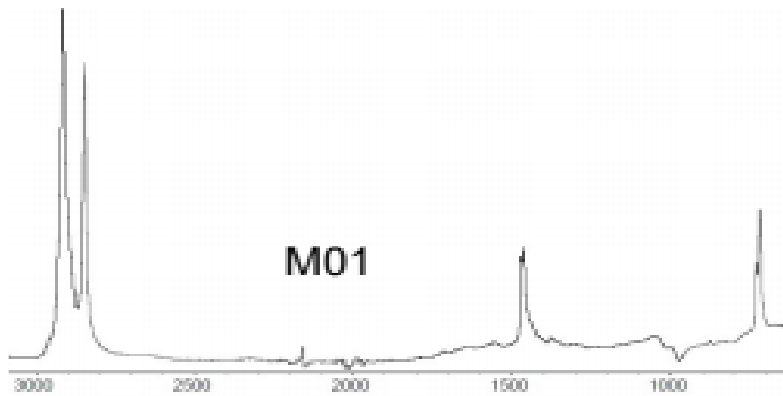
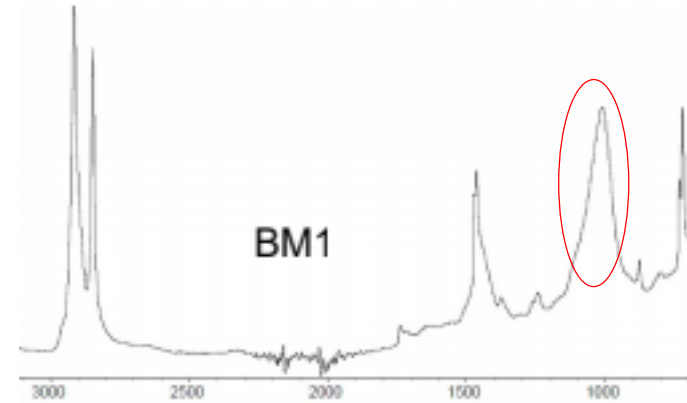
Espectroscopía infrarroja: Muestra de revestimiento degradado (M01) y muestra revestimiento bajo manta (BM1)

La espectroscopía infrarroja mostró que el recubrimiento que estuvo en contacto con el medio mostró disolución de algunos aditivos que estaban presentes en el recubrimiento protegido por las mantas (HSS).

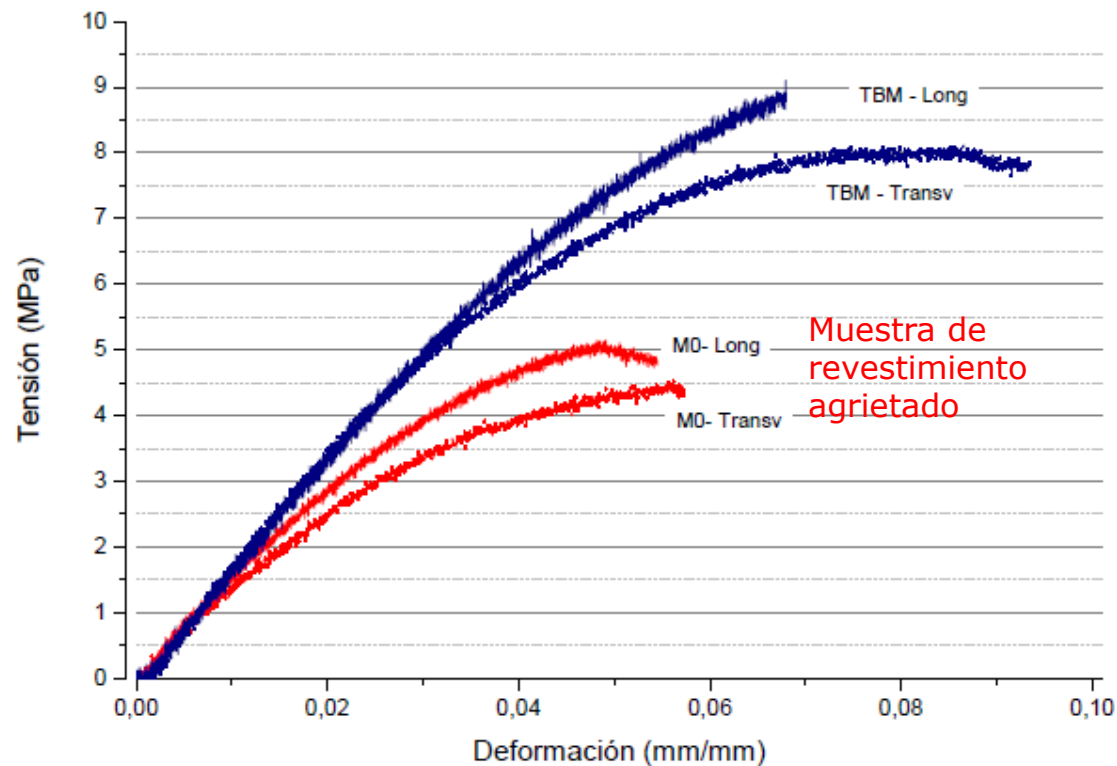
El estudio del comportamiento mecánico en flexión mostró un mayor endurecimiento del material en contacto con el medio debido a la pérdida de aditivos.

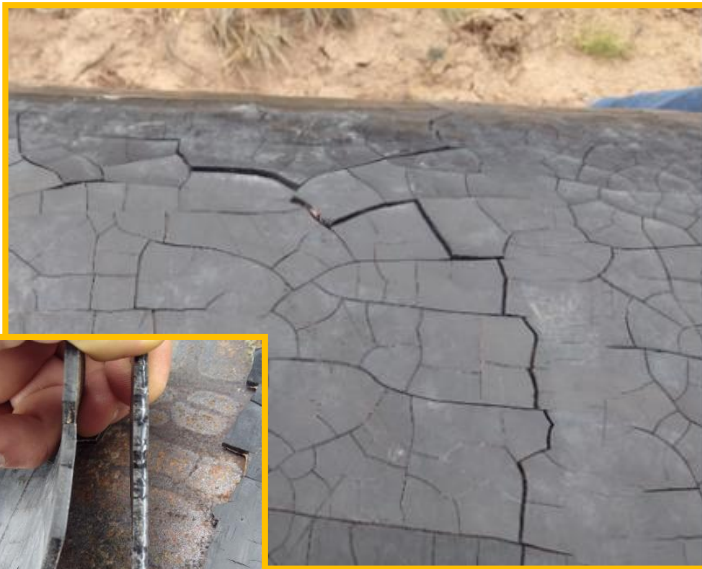
- Los resultados de laboratorio para las muestras del recubrimiento que se encontraba bajo mantas fueron coincidentes con valores medidos en polietilenos de baja densidad (LDPE).
- Las muestras de recubrimiento expuestas al medio (en contacto con el suelo), registró una degradación acelerada.

Hipótesis de falla: el recubrimiento había superado su vida útil (envejecimiento). Al estar sumergido y/o en contacto con el medio, ciertos aditivos se disolvieron, lo que provocó la fragilización y posterior agrietamiento.

Como este revestimiento agrietado se encontró en un suelo categorizado como "muy corrosivo" y la Protección Catódica estaba apantallada, hubo un aumento acelerado en la tasa de corrosión, dando lugar a esta falla catastrófica.
