CORROSIÓN POR CLORURO DE AMONIO EN UNIDAD DE HIDROTRATAMIENTO DE DIESEL

REFINERIA CAMPANA – UNIDAD HIDROTRATAMIENTO DESTILADOS MEDIOS

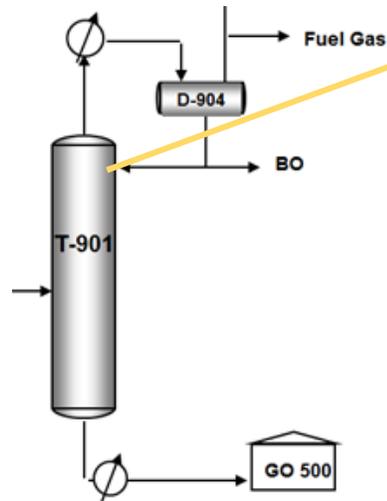
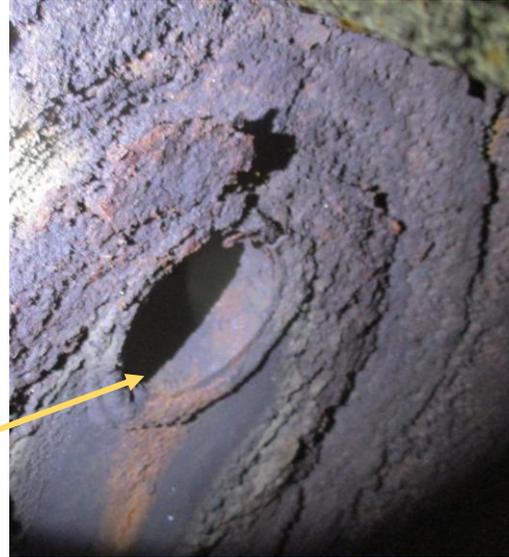
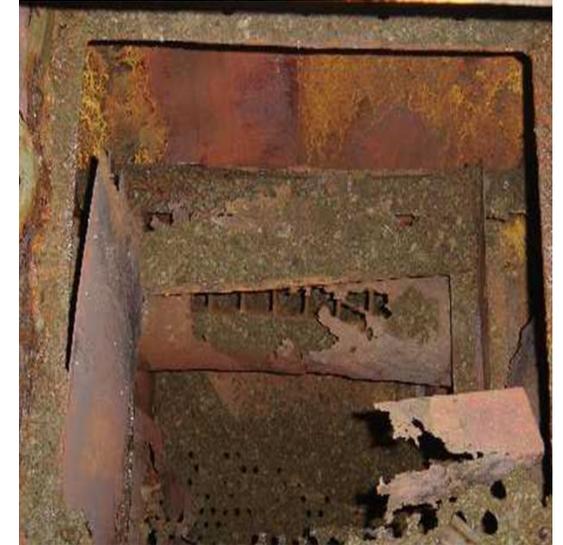
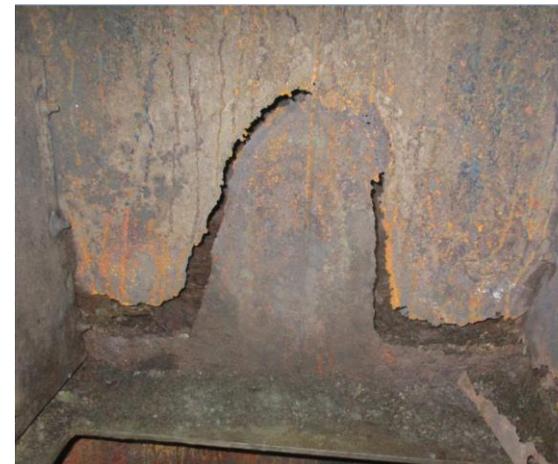
HISTORIAL DE INSPECCION

- 2016: Se realiza un rastreo por ultrasonido en la cabeza de la torre y se encontraron bajos espesores en las cercanías de la entrada de reflujo superior y en el condensador de tope de la torre E-904, la causa se determinó como corrosión bajo depósito.
Este hallazgo desembocó en dos acciones:

- 2017: Se reemplaza la parte superior de la torre en la parada de planta
- Se realiza un nuevo análisis de la formación de sales en la unidad encontrándose:
- **El mecanismo de daño es Corrosión bajo Depósito debido a sales de Amonio (NH_4Cl).**
- El depósito se forma cuando temperatura operación < temperatura deposición (salt point). Cuando el flujo de proceso se pone en contacto con una superficie “fría” se produce un shock de deposición en la zona de contacto.
- NH_4Cl tiene una temperatura de deposición alta, por lo cual aunque se encuentre a bajas concentraciones se deposita a temperaturas del orden de 180°C .
- Los depósitos de NH_4Cl sin hidratar no presentan altas velocidades de corrosión, sin embargo, dicha sal es altamente higroscópica y su corrosividad aumenta considerablemente con su grado de hidratación (> 10% humedad en fase gas).

- **Presencia de corrosión bajo depósito en Stripper y Condensador:**
 - Zona de reflujo y platos superiores.
 - Entrada del condensador.

- Reemplazo del condensador de tope E-904 en la próxima parada de la unidad además del reemplazo de la línea y la parte superior de la torre.
- Nuevo estudio del comportamiento de la formación y corrosión de sales de amonio para explicar el hallazgo.

- ❖ Monitoreo performance separador frío por muestreo.
- ❖ Evaluación/monitoreo de Cloruros y Amoníaco en Aguas Agrias.
- ❖ Optimización de caudal de agua de lavado.
- ❖ Cambio en la Estrategia de Inspección → Se acortan las frecuencias de Inspección y se aumenta la efectividad de inspección de las zonas más susceptibles al daño.
