EVALUACIÓN DE EFICIENCIA DEL SISTEMA DE PC MEDIANTE EPAS, INTEGRACIÓN DE DATOS.

OLDELVAL
OLEODUCTOS DEL VALLE

INGENIERO JORGE A. LUNA

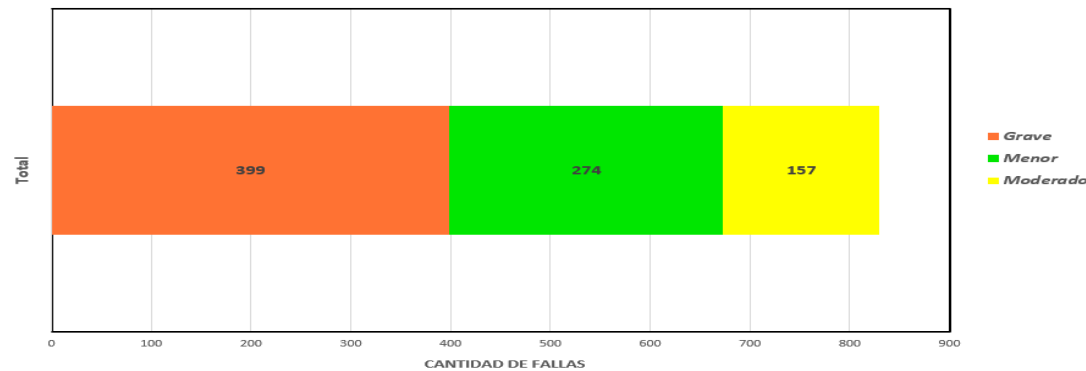
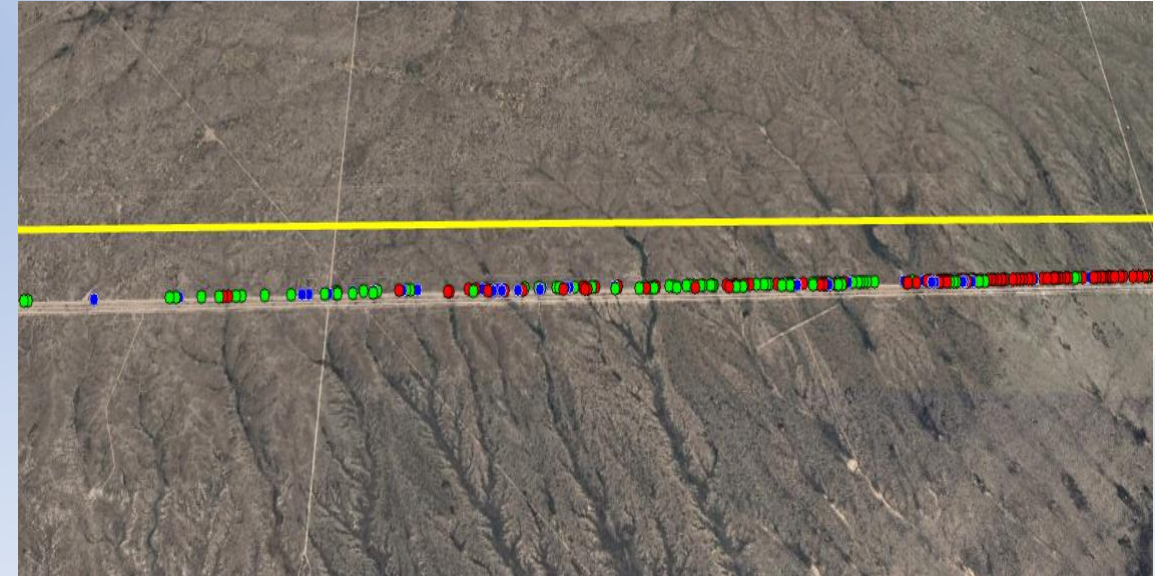
TRAMO CHICHINALES - CHIMPAY
Indicación Severidad de Fallas (L1-L2-L3)

- CUANTIFICACIÓN DE FALLAS DE REVESTIMIENTO
- COMPORTAMIENTO ANÓDICO O CATÓDICO DE LA FALLA EN ESTUDIO
- PONDERACIÓN DE LAS INDICACIONES EN BASE DEL % I x R Y DE LA NATURALEZA DE LA FALLA C/C-C/A-C/N-A/A
- CATEGORIZACIÓN DE FALLAS.

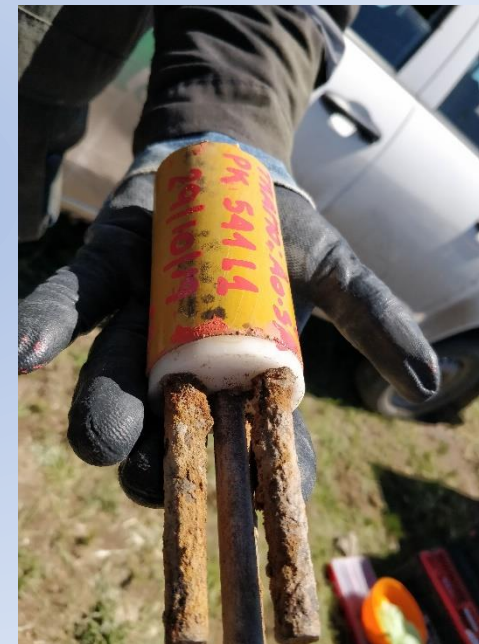
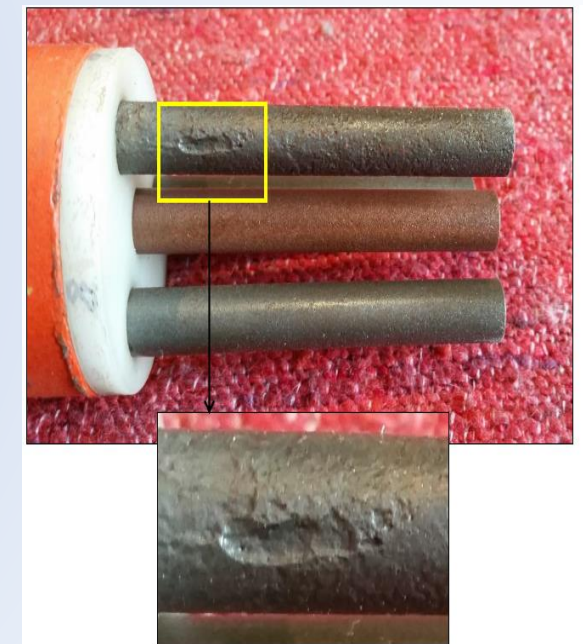
- DEL REEMPLAZO DE LAS MISMAS SE OBTIENEN PRODUCTOS DE CORROSIÓN QUE PERMITEN IDENTIFICAR EL MECANISMO DE ATAQUE

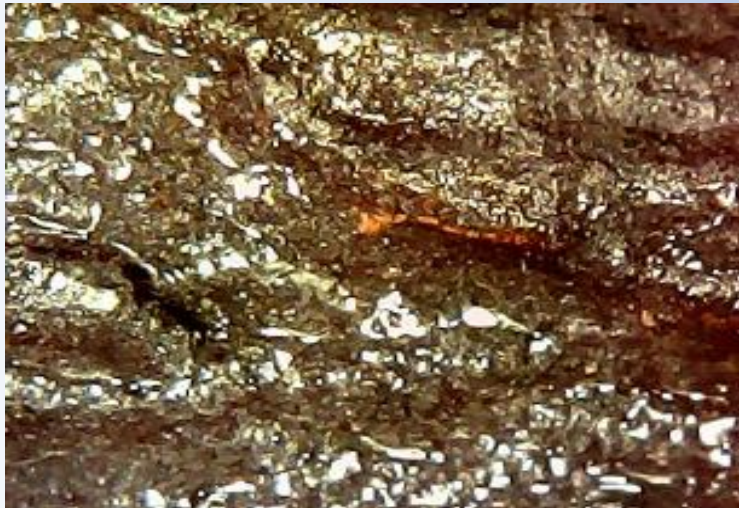
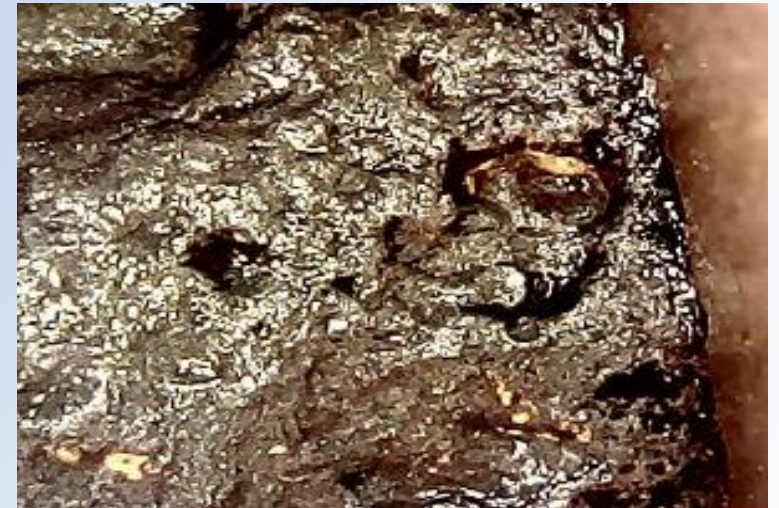
- MICROSCOPIA
- ANÁLISIS DE LA SUPERFICIE DE MUESTRA PARA DETERMINAR LA MORFOLOGÍA DEL ATAQUE
- DETERMINACIÓN DEL MECANISMO DE DAÑO

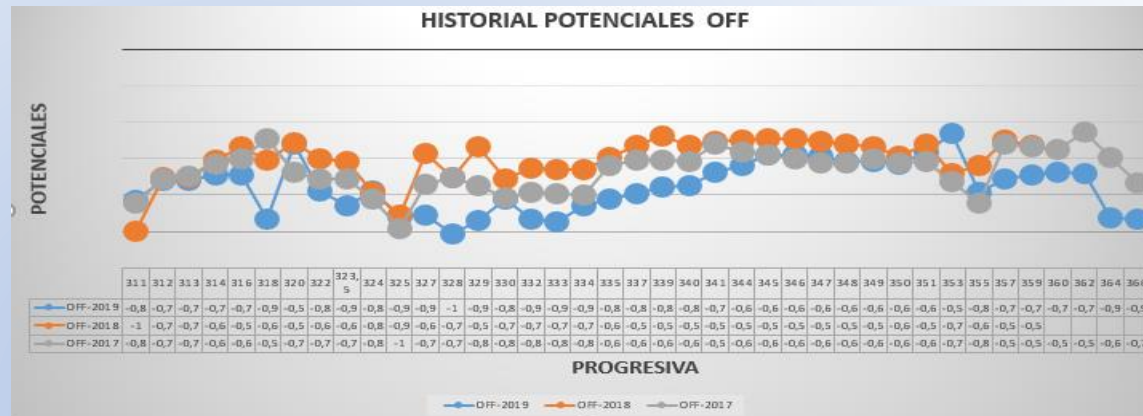
RELEVAMIENTO ON-OFF. HISTORIAL

- SE IDENTIFICAN ZONAS QUE NO CUMPLEN CON EL CRITERIO DE -100 mV. RELEVAMIENTO 2017
- EL TERRENO PRESENTA UN NIVEL DE BAJA AGRESIVIDAD
- EL HISTORIAL DE VELOCIDADES DE CORROSIÓN ES COHERENTE IDENTIFICÁNDOSE CLARAMENTE LAS ZONAS CON REGISTROS DE ALTA Y BAJAS VELOCIDADES DE CORROSIÓN.
- LA INSPECCIÓN ILI NO ARROJA VALORES DE FALLA POR ENCIMA DEL 30%, NO OBSTANTE SE IDENTIFICAN ZONAS CON UN ATAQUE CORROSIVO APRECIABLE
- EL ANÁLISIS NOS MUESTRA QUE LAS INDICACIONES MAS RELEVANTES EN SU MAYORÍA COINCIDEN CON LAS ZONAS DE MAYOR ATAQUE CORROSIVO(NO EL 100%)
- EXISTEN PUNTOS DONDE INDEPENDIENTEMENTE DE LAS VELOCIDADES DE CORROSIÓN EVALUADAS, SE OBSERVAN MECANISMOS DE ATAQUE QUE COINCIDEN CON CORROSIÓN LOCALIZADA

- LA REPARACIÓN DE DEFECTOS EN REVESTIMIENTO EN LAS ZONAS DE MAYOR RELEVANCIA
- SUMAR DOS PUNTOS DE INYECCIÓN DE CORRIENTE (UCI) EN EL PERÍODO 2017-2018 PARA DAR CUMPLIMIENTO A LOS CRITERIO DE PROTECCIÓN
- SE ANALIZA Y PROYECTA UN PLAN DE RECOVERTURA SOBRE EL TRAMO

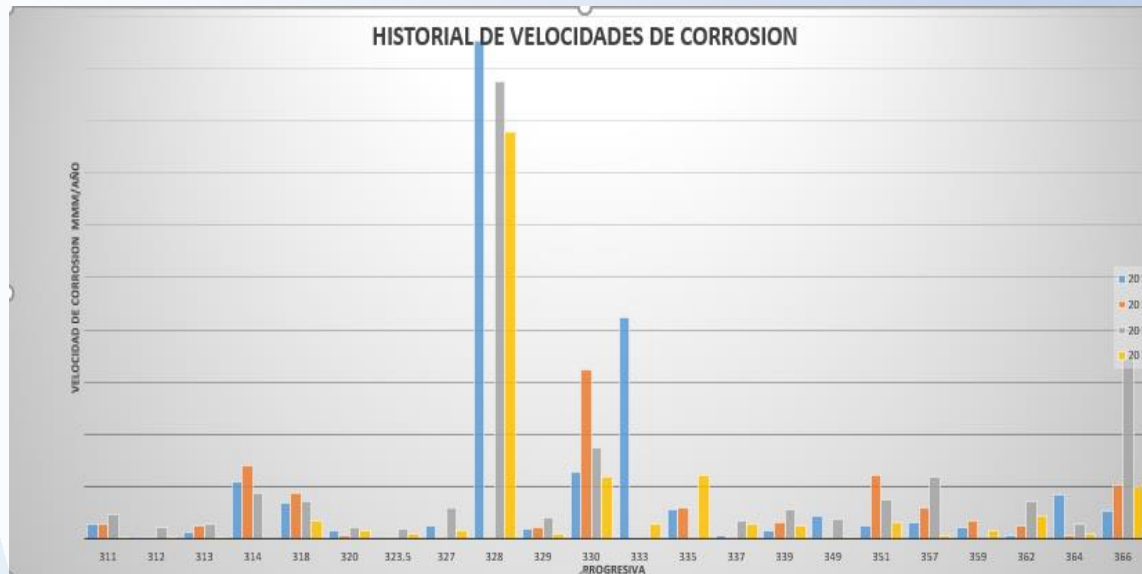
- HISTORIAL DE VELOCIDADES DE CORROSIÓN

- EL GRADO DE DESPROTECCIÓN OBSERVADO EN EL PERÍODO 2014-2017 AUMENTÓ LA VELOCIDAD DE CORROSIÓN EN ESTAS ZONAS DESPROTEGIDAS, GENERANDO ZONAS DE CORROSIÓN LOCALIZADA Y EN MAYOR MEDIDA ÁREAS DE CORROSIÓN GENERALIZADA.
- ESTE HECHO ESTUVO ACOMPAÑADO POR LA LONGEVIDAD DEL REVESTIMIENTO, EL CUAL PRESENTA NUMEROSOS DEFECTOS EN EL SECTOR Y UNA ALTA PERMEABILIDAD A LAS LÍNEAS DE CORRIENTE LO QUE DIFICULTA LA POLARIZACIÓN DEL DUCTO.
