4º Congreso de Integridad
y Corrosión en la Industria
del Petróleo y del Gas

31 Mayo al 02 Junio 2021 - Congreso Virtual

CORROSIÓN INTERNA EN OLEODUCTOS DE TRANSPORTE: CAUSA RAÍZ Y ESTRATEGIAS DE MITIGACIÓN

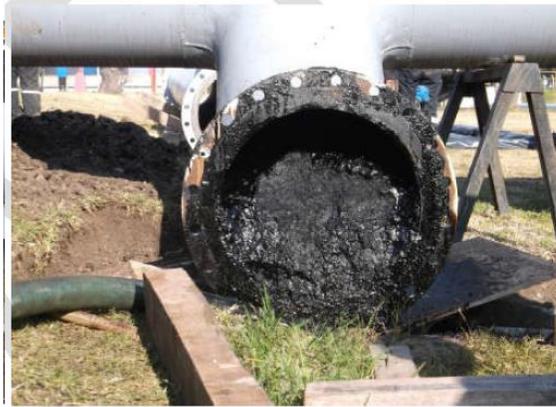
Se observó el bloqueo interno de ambos extremos del niple por la acumulación de un residuo negro y viscoso y se inspeccionó la superficie interna una vez efectuada la limpieza

Residuo de hidrocarburo bloqueando extremos del niple

El niple presentó grandes cantidades de residuo negro espeso debido a la tendencia a precipitar de la parafina y el régimen de operación intermitente

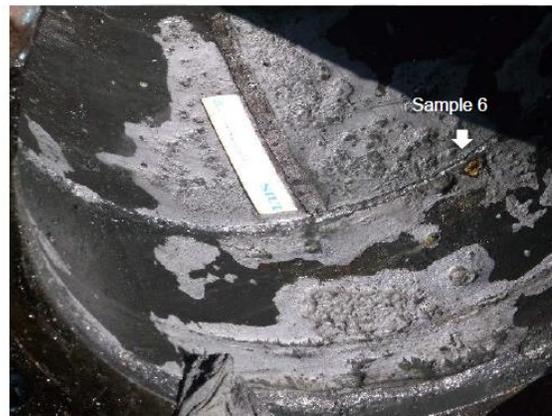
Cluster de corrosión localizada en la parte inferior. Se indica la posición de un depósito encontrado dentro de la perforación descubierta

La superficie interna mostró corrosión superficial y uniforme en la parte superior, mientras que en la parte inferior se observó corrosión localizada

Los depósitos consistían principalmente en carbonatos y óxidos de base hierro, por lo que se puede argumentar, aun en ausencia de datos sobre el contenido de CO_2 , la presencia de corrosión es por CO_2

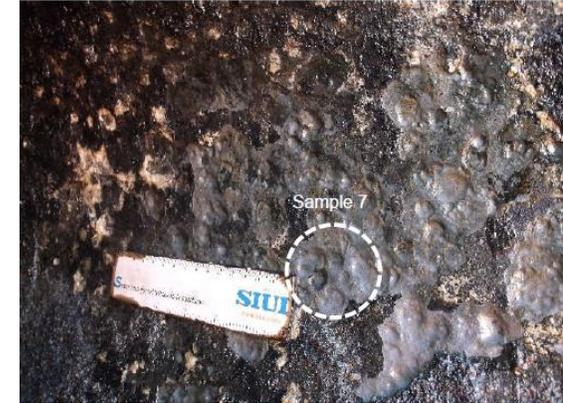
Morfología de la corrosión localizada afectando la mitad inferior de la línea

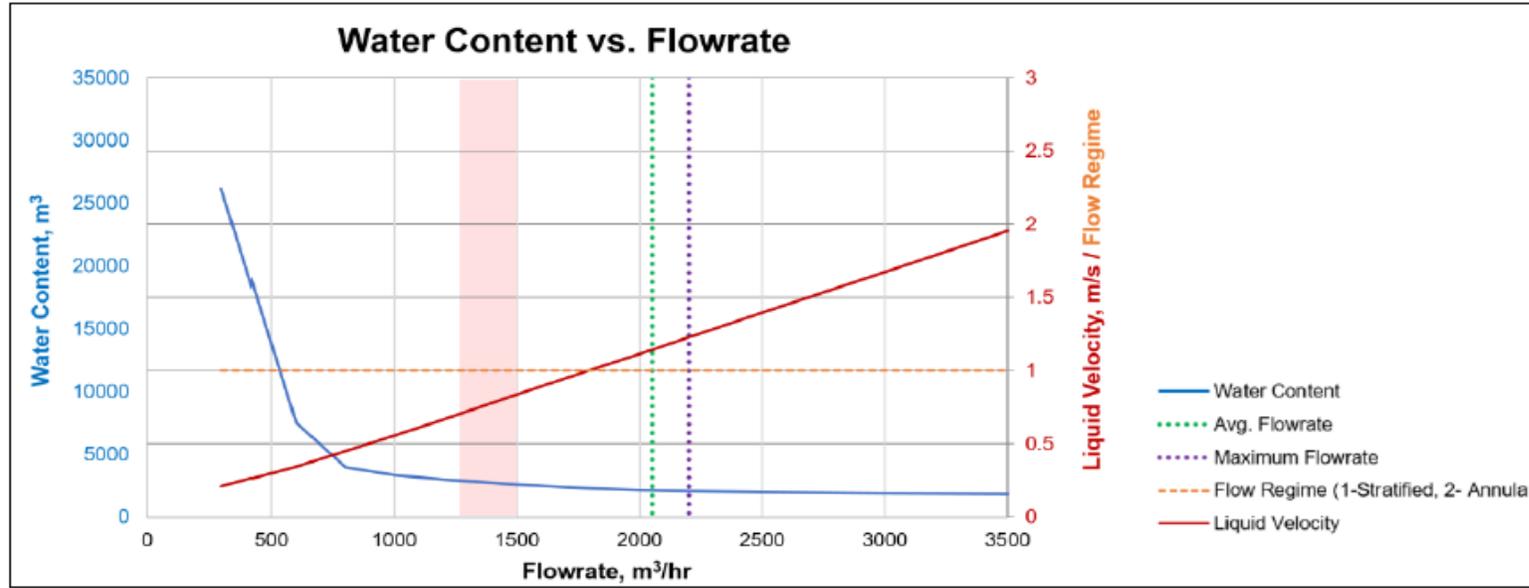
-Contenido de agua aumenta a $Q < 1250-1500 \text{ m}^3/\text{h}$

-Por encima de este caudal crítico, el ducto opera en una región dominada por la fricción interfacial

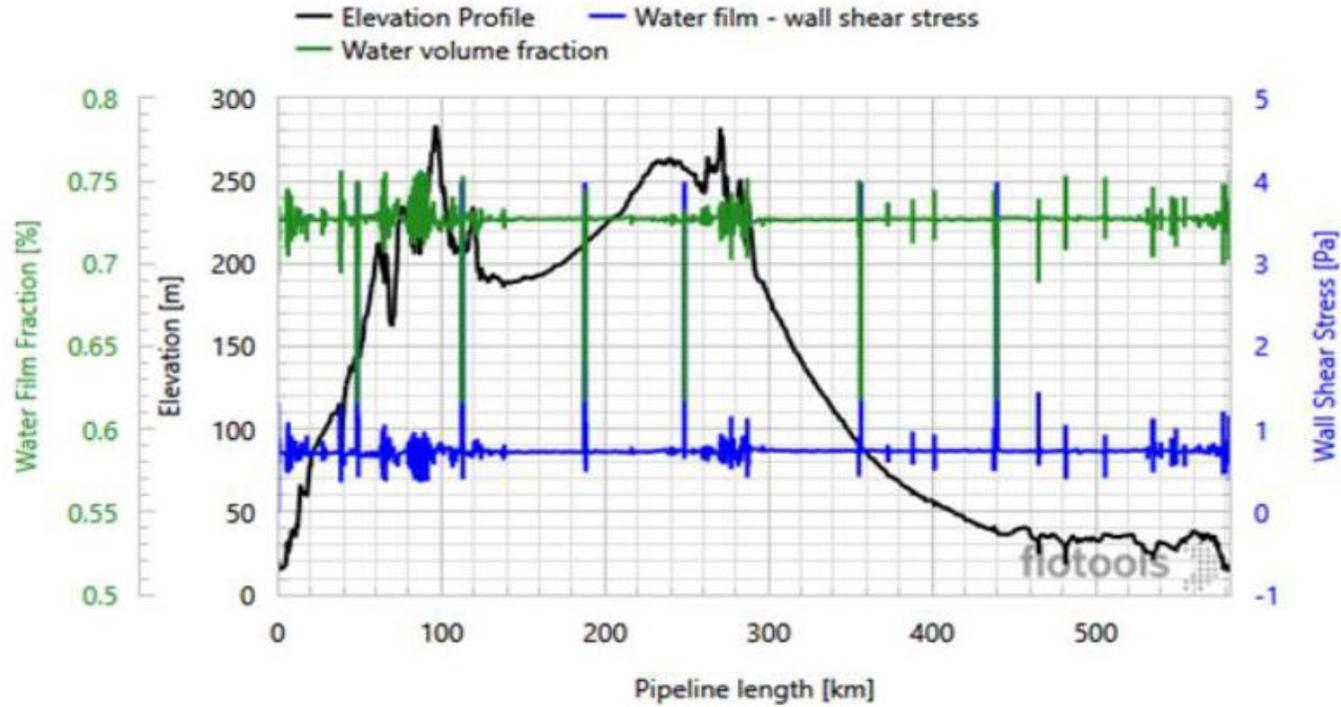
Ubicaciones de acumulación de agua en el Oleoducto para un contenido de 0,6%

El agua acumulada en la parte inferior del ducto se combina con el CO_2 presente en el crudo para formar ácido carbónico, generando corrosión en el sistema

Mediante una limpieza interna eficiente del ducto por pasaje de scraper, se lograría reducir la acumulación de agua y, por lo tanto, se generaría menor corrosión por CO_2
