FALLAS EN AEROENFRIADORES EN PLANTA COMPRESORA DE GAS NATURAL

Fabián Antinao¹, José Luis Otegui¹, María Perla Villagarcía¹, Manuel Andrés Tapia Mosquera², Gustavo Luis Bianchi¹

En este estudio se realizan análisis experimentales y modelos para determinar las causas de fugas en un aroenfriador en una Planta Compresora. Los tubos SA179 sin costura son trefilados en frío. El gas que circula por los tubos del aroenfriador cuando se encuentra en funcionamiento es mayoritariamente gas dulce (metano con contenidos minoritarios de otros hidrocarburos) y CO₂

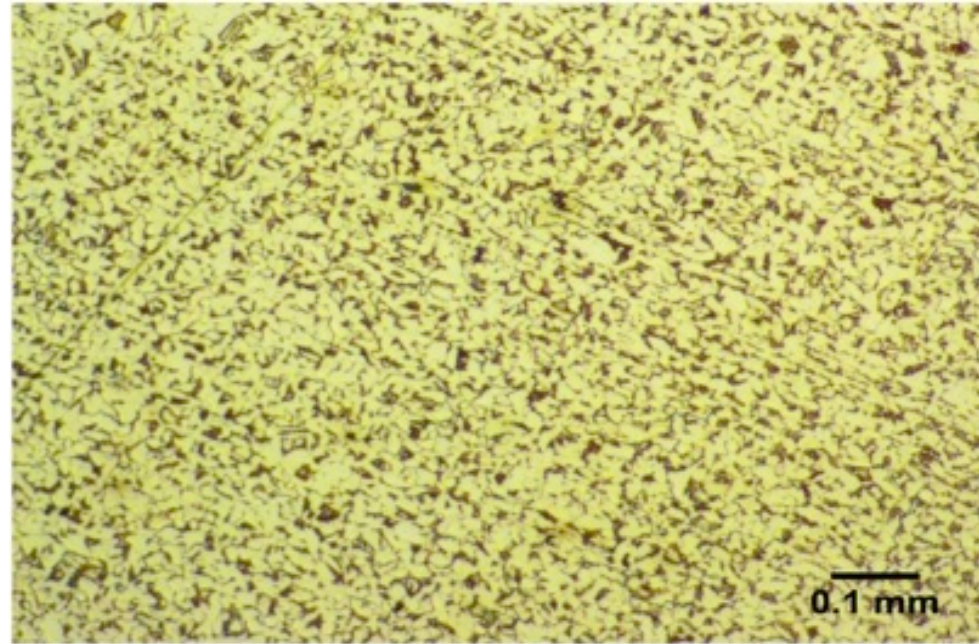
Estructura ferrítico-perlítica en muestra pulida y atacada Nital

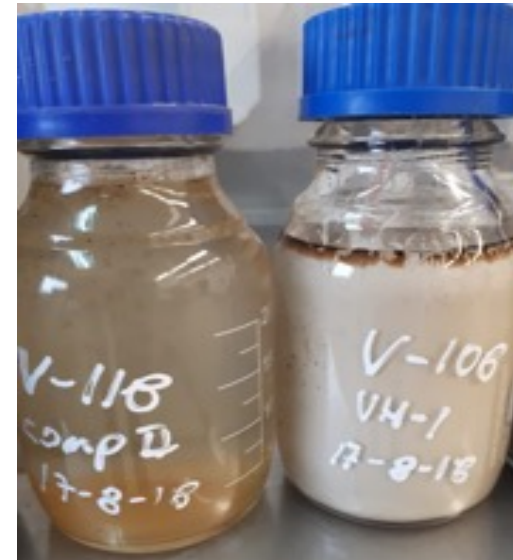
En la figura se observa las muestras que se obtuvieron de los recipientes de entrada y salida de las etapas de compresión. En las purgas de las etapas intermedias no se obtuvo líquido que pueda juntarse a modo de muestra para análisis

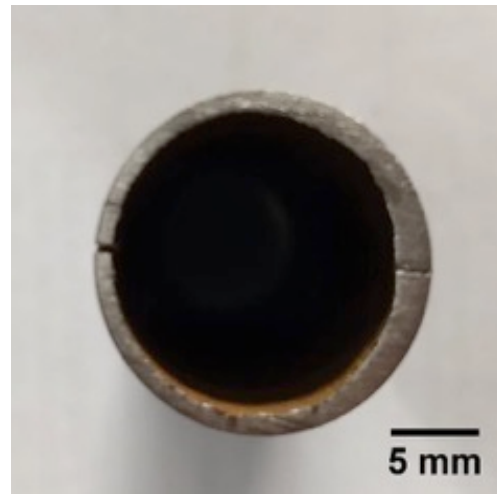
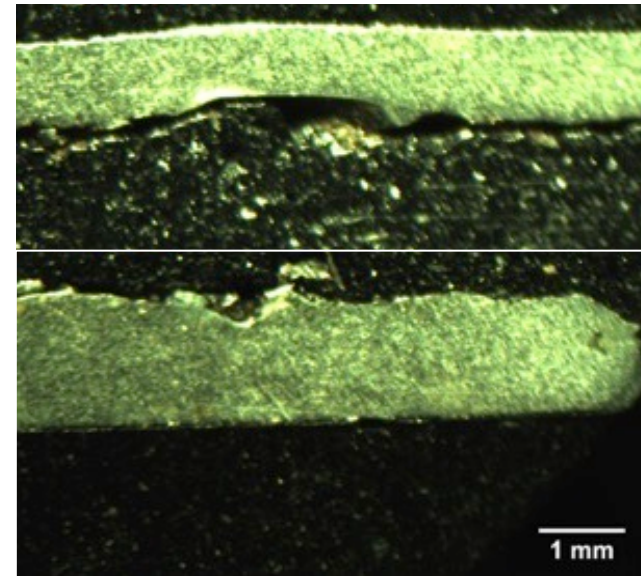
Sección transversal de un tubo del aerofriador. (a) se aprecia diferencias de espesor, (b) detalle de dos secciones, pulidas y atacadas, picado en superficie interna de la pared

La ubicación de los pits permite confirmar que el problema se relaciona con las paradas durante épocas invernales. Las paradas determinan la formación de condensado de agua en el intercambiador, situándose en las partes más bajas de los tubos, lo que suele generar la perforación preferencial siguiendo una generatriz. El agua retenida se satura en ácido sulfhídrico generando dos procesos corrosivos que actuaron al mismo tiempo: Pitting o Crevice Corrosion y Corrosión por celda aireación diferencial.

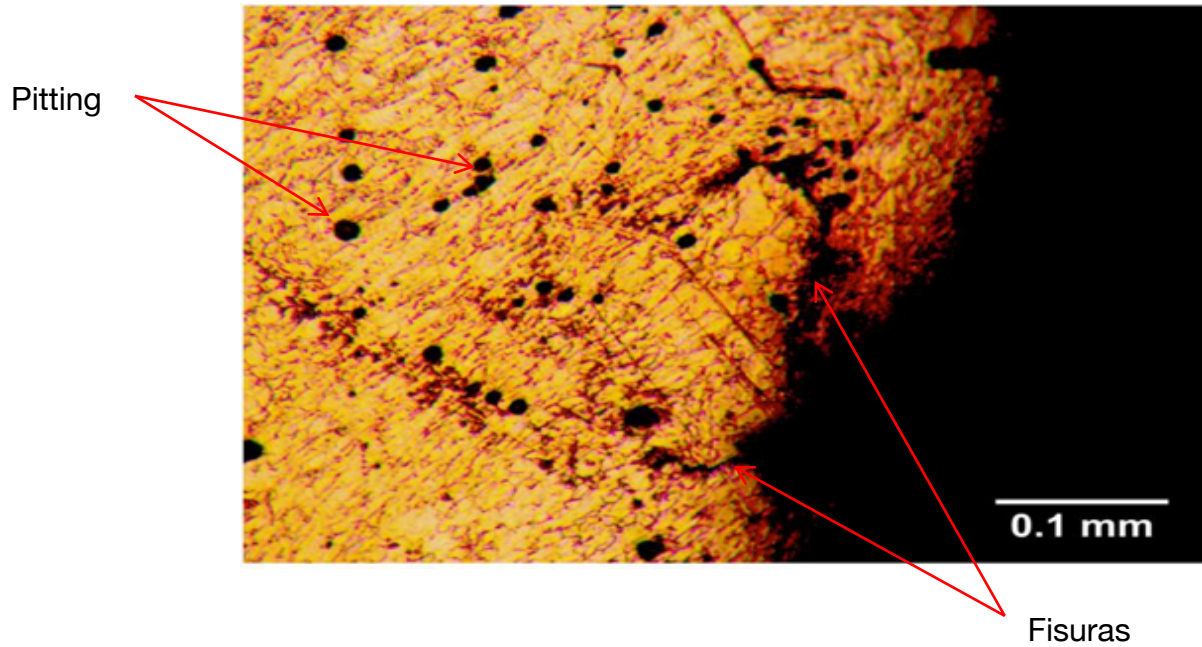
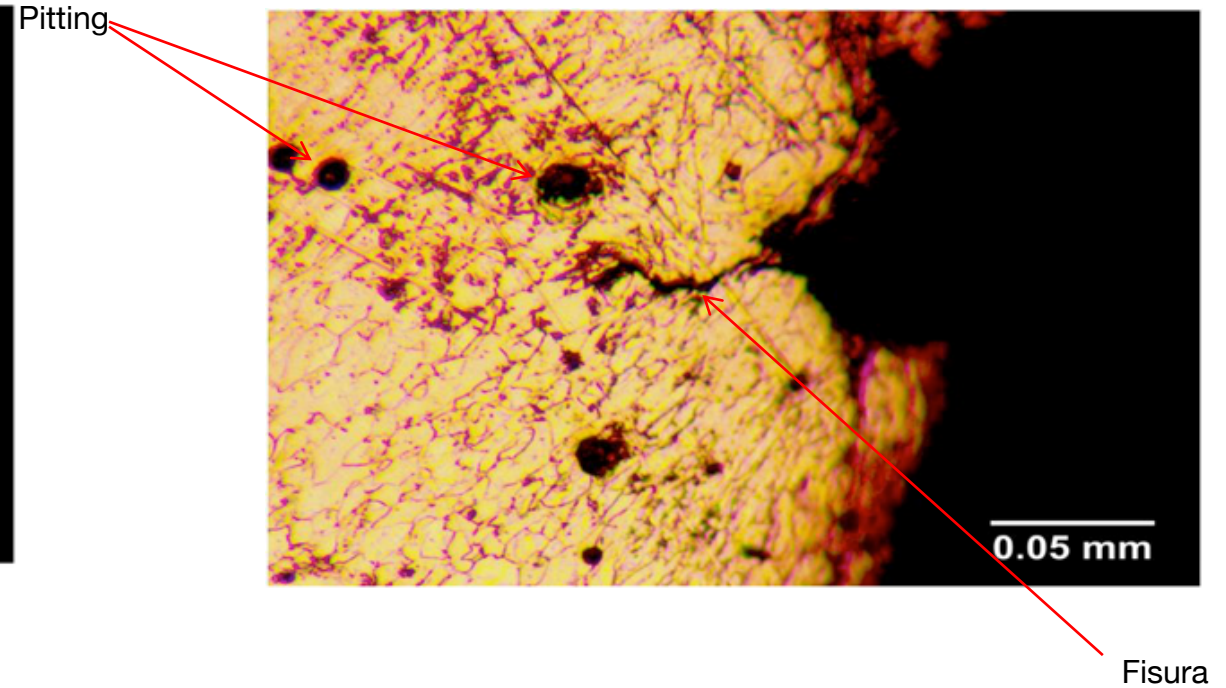
Cortes transversales, microestructura ferrítico perlítica, y pitting y fisuras en superficie interna del tubo

La presencia de fisuras asociadas al picado permite incluir un tercer mecanismo, Fisuración Asistida por el Medio. Las fisuras generadas por el sistema CO₂-H₂O en un sistema tensionado, son del tipo transgranular, y las fisuras generadas por el H₂S son del tipo intergranular. Ambos tipo fueron observados en el presente estudio. El Hidrógeno generado por la reacción genera a su vez mecanismos de degradación de las propiedades mecánicas en el acero, a partir de la adsorción y difusión de hidrógeno atómico.

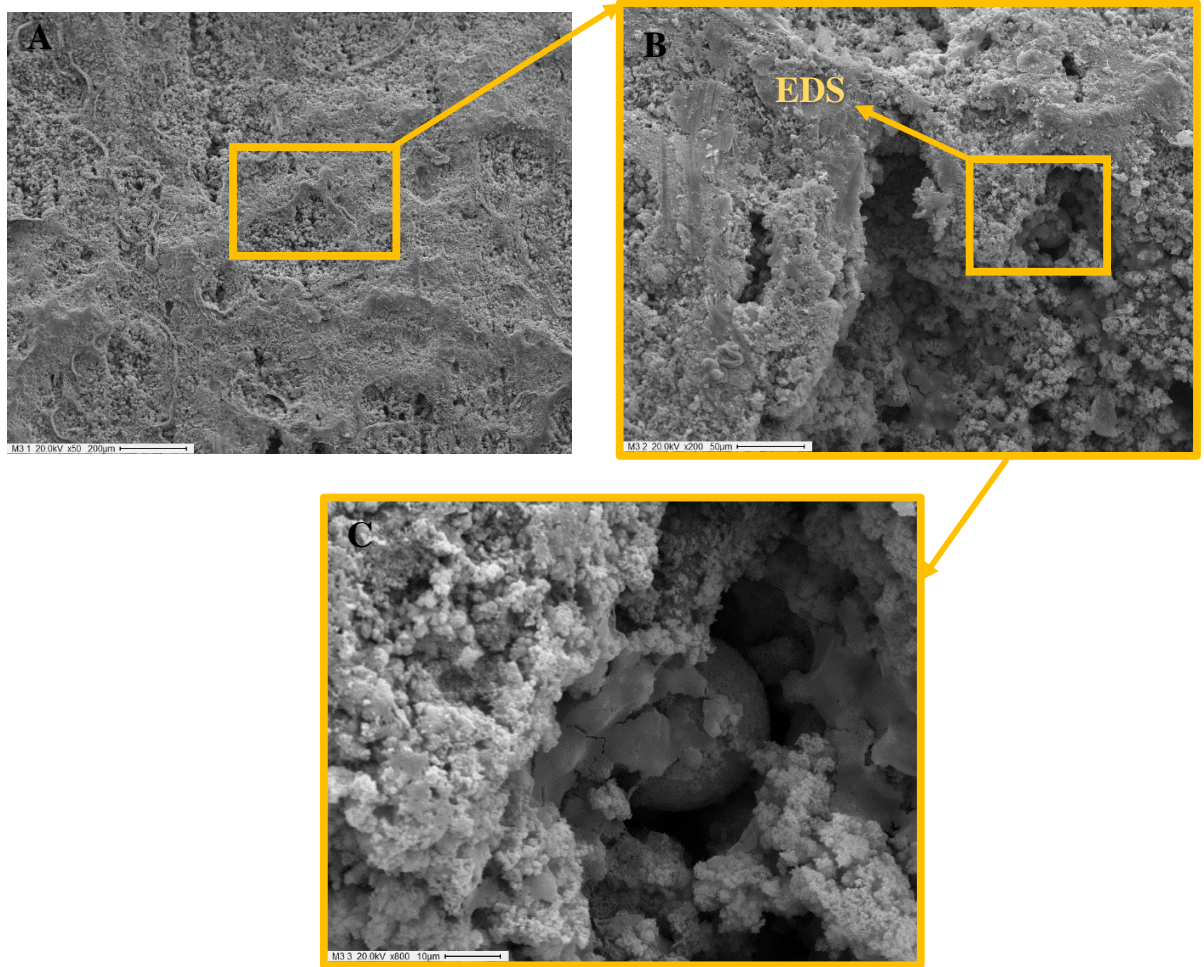
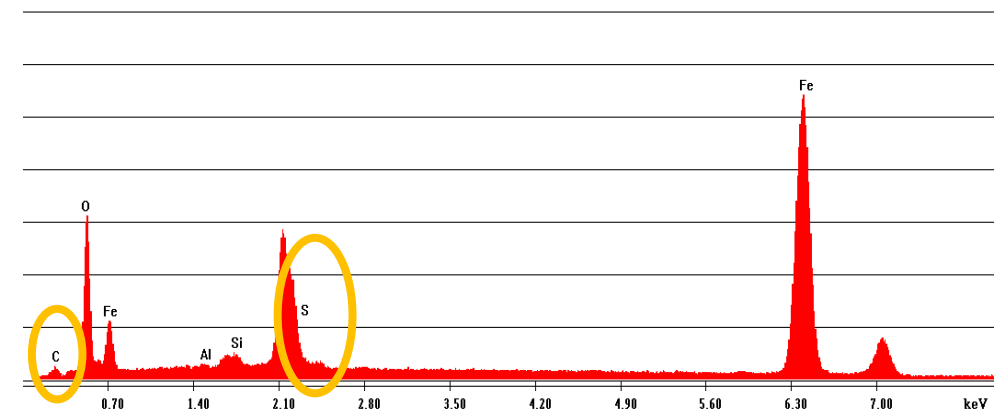
Diagrama espectral de la zona indicada en la figura. Se observa la presencia de carbono, azufre y oxígeno
