EXPERIENCIA DE REVEGETACIÓN CON EJEMPLARES DE PALO SANTO Y ALGARROBO BLANCO EN UN AREA PETROLERA EN EL BOSQUE CHAQUEÑO DE FORMOSA

**3° Congreso Latinoamericano y 5° Nacional de
Seguridad, Salud Ocupacional y Ambiente
en la Industria del Petróleo y del Gas**
"Estrategias para una gestión segura y sustentable"

23 - 26 Agosto 2016
Sheraton Hotel Buenos Aires

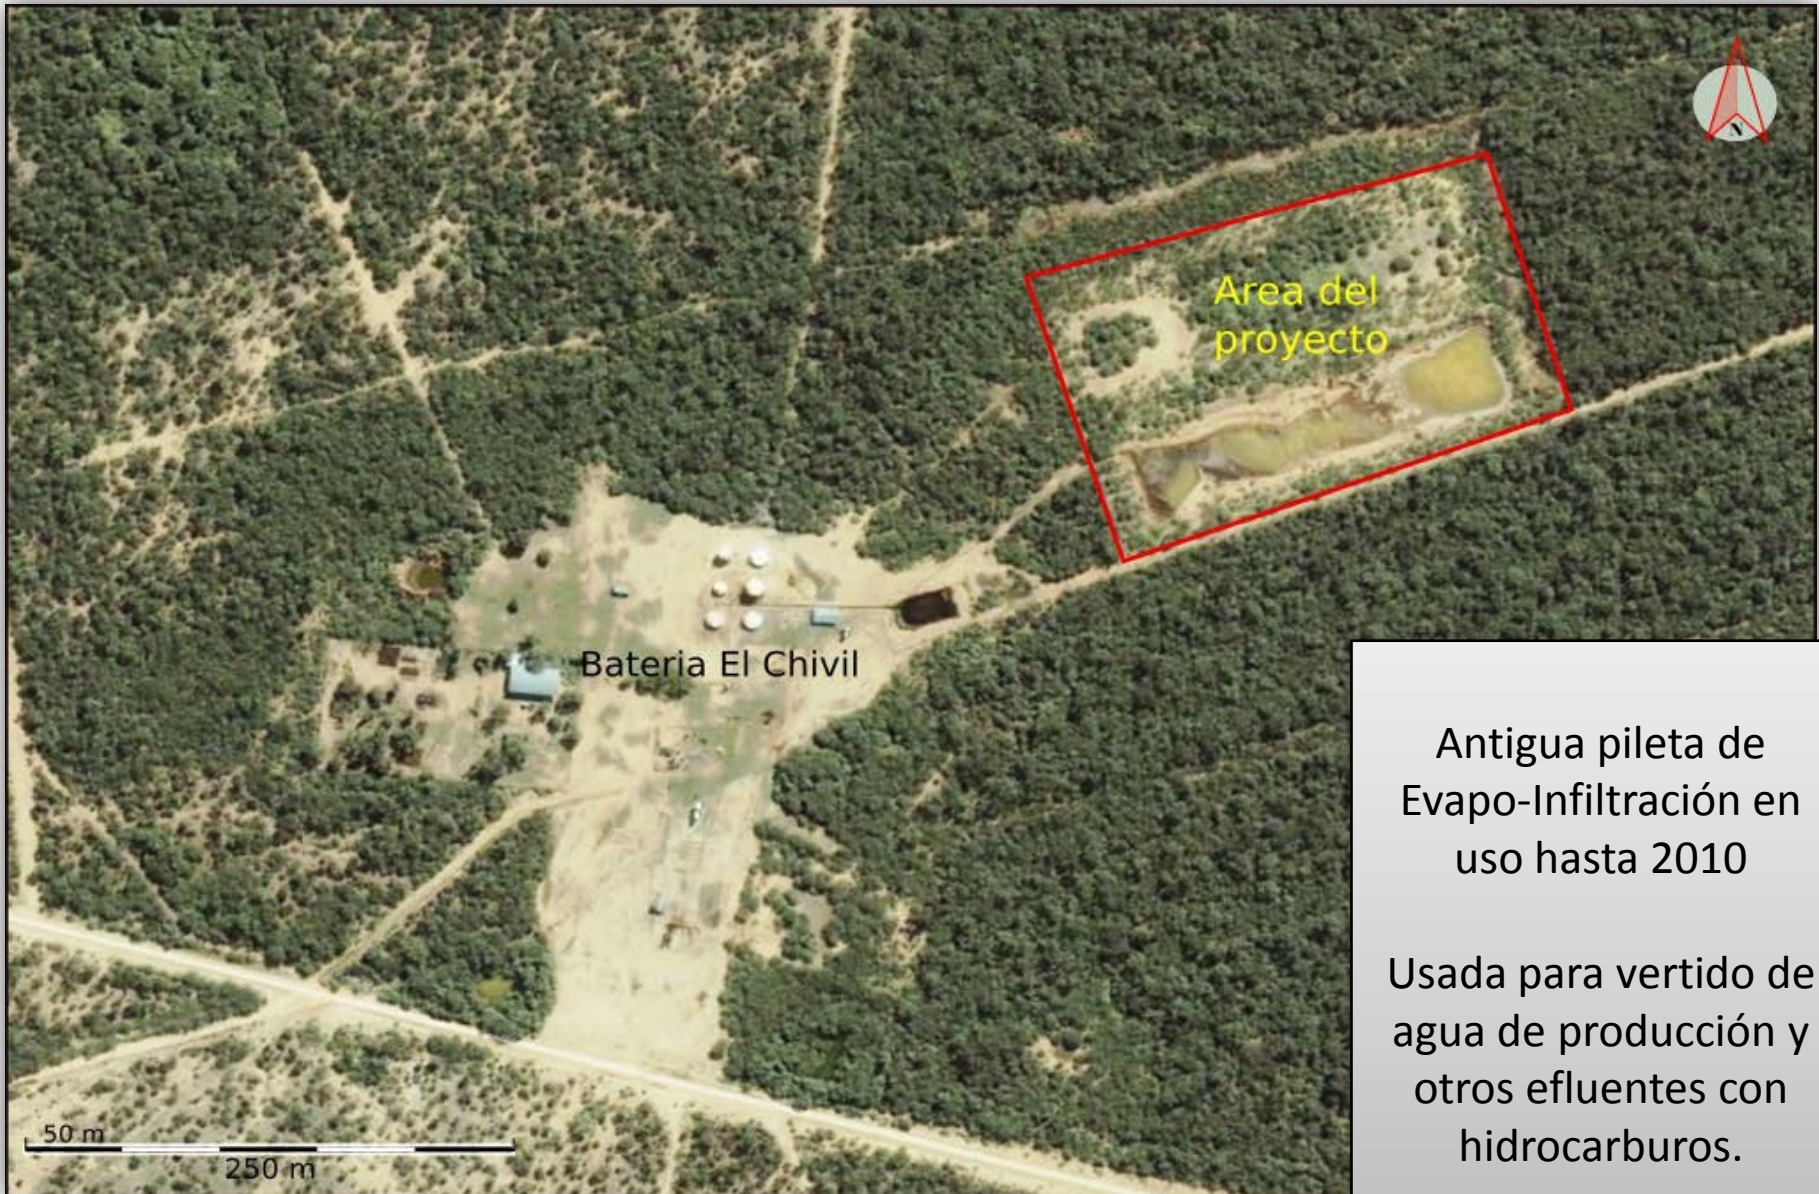
Antigua pileta de
Evapo-Infiltración en
uso hasta 2010

Usada para vertido de
agua de producción y
otros efluentes con
hidrocarburos.

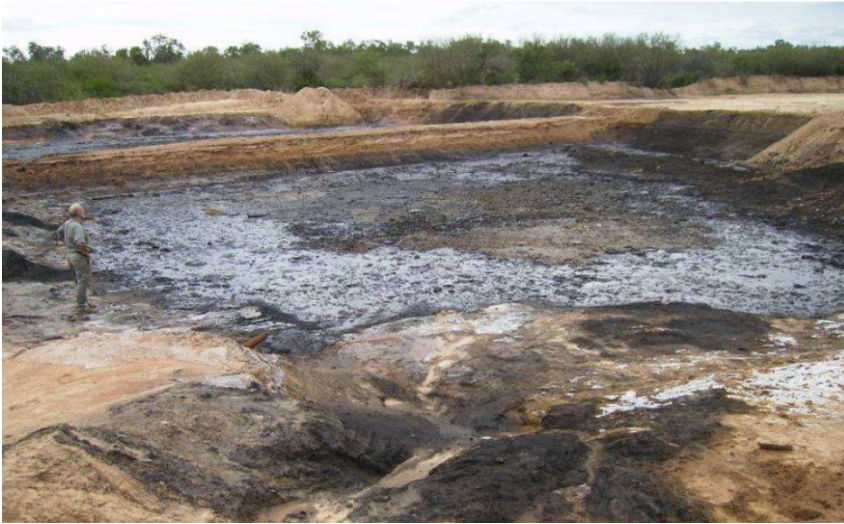
Mayo 2013 – Construcción taludes

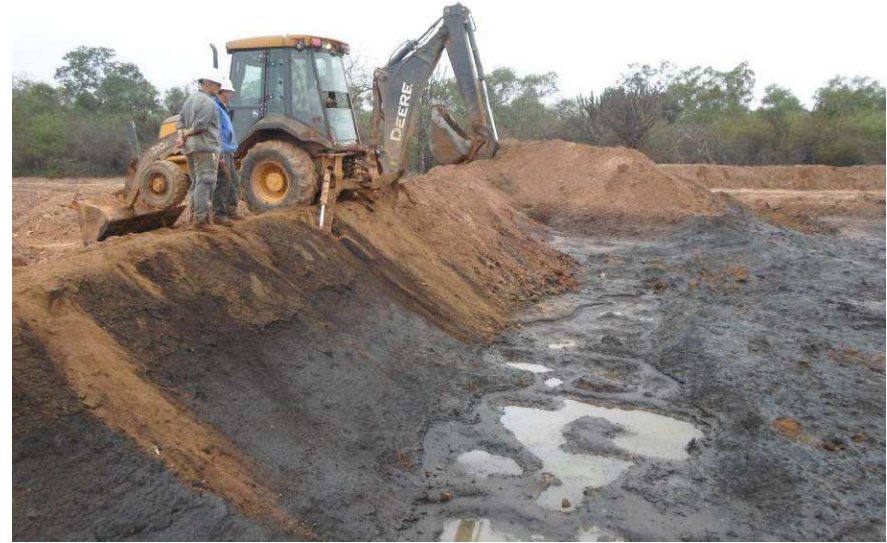
Agosto 2013 – Acumulación en Sector Sacrificio

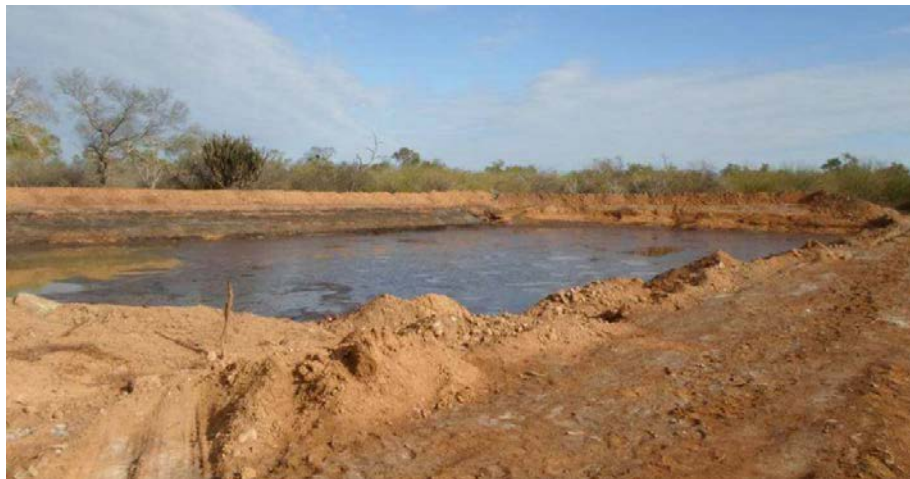
2014 – Zona de Sacrificio

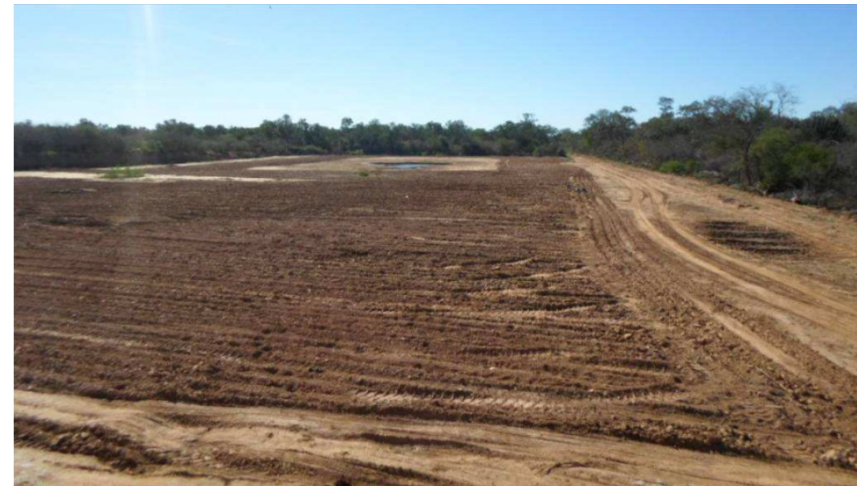
Zonas 1 y 2 Remediadas

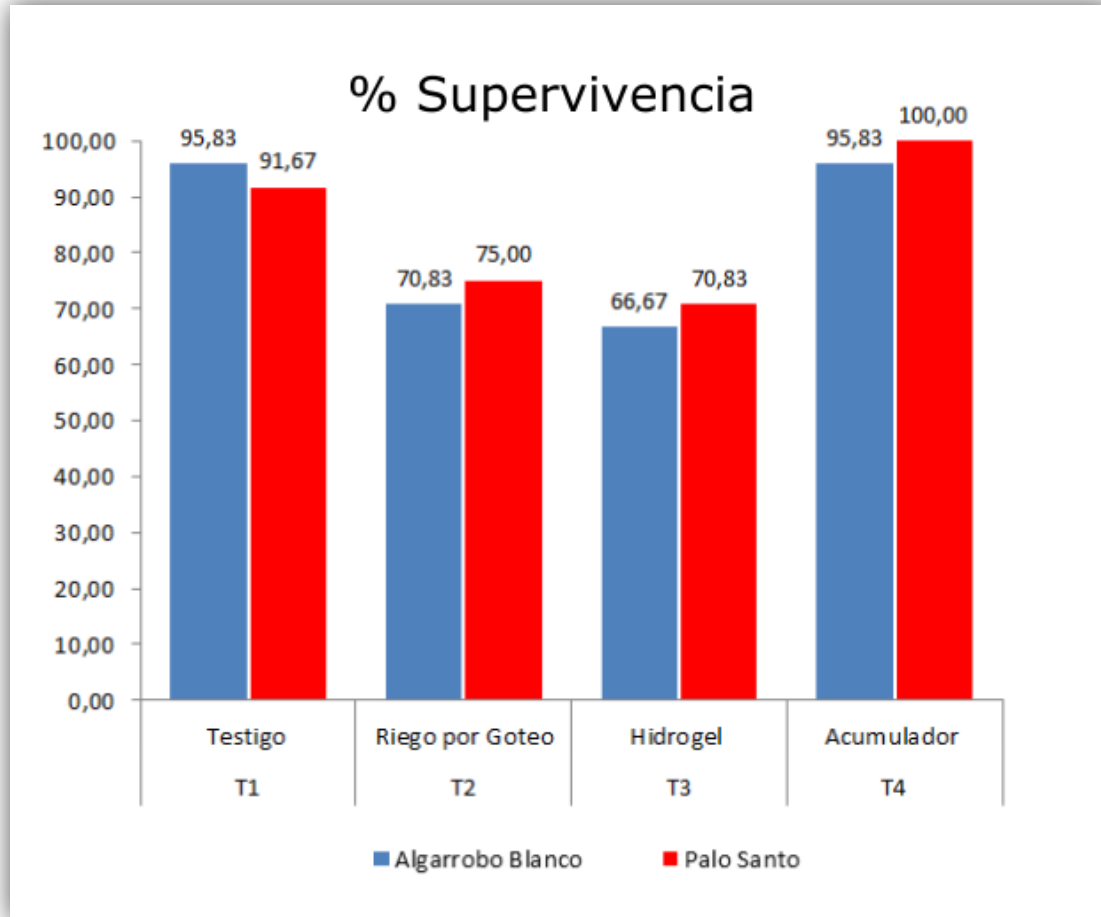
Inicio: Abril 2015

Agosto 2015: 17 ejemplares
muertos (9%)

Julio 2016: 28 ejemplares
muertos (15%)

La mortandad fue provocada por las características del sustrato. La zona con mayor mortalidad fue la de sacrificio, lo que demostró que las condiciones de tratamiento podrían no ser suficientes para mantener el crecimiento de estas especies.

El tratamiento más perjudicado fue el tratado con hidrogel. El Resto de los plantines de ambas especies presentan un óptimo crecimiento con brotes y buen estado sanitario.
