3° Congreso Latinoamericano y 5° Nacional de
Seguridad, Salud Ocupacional y Ambiente
en la Industria del Petróleo y del Gas
"Estrategias para una gestión segura y sustentable"

SEGUIMIENTO Y EVALUACIÓN DE INCIDENTES EN LA ACTIVIDAD HIDROCARBURÍFERA

DIRECCIÓN GENERAL DE EXPLORACIÓN Y EXPLOTACIÓN
DIRECCIÓN DE TRANSPORTE E INSTALACIONES
DEPARTAMENTO DE INCIDENTES

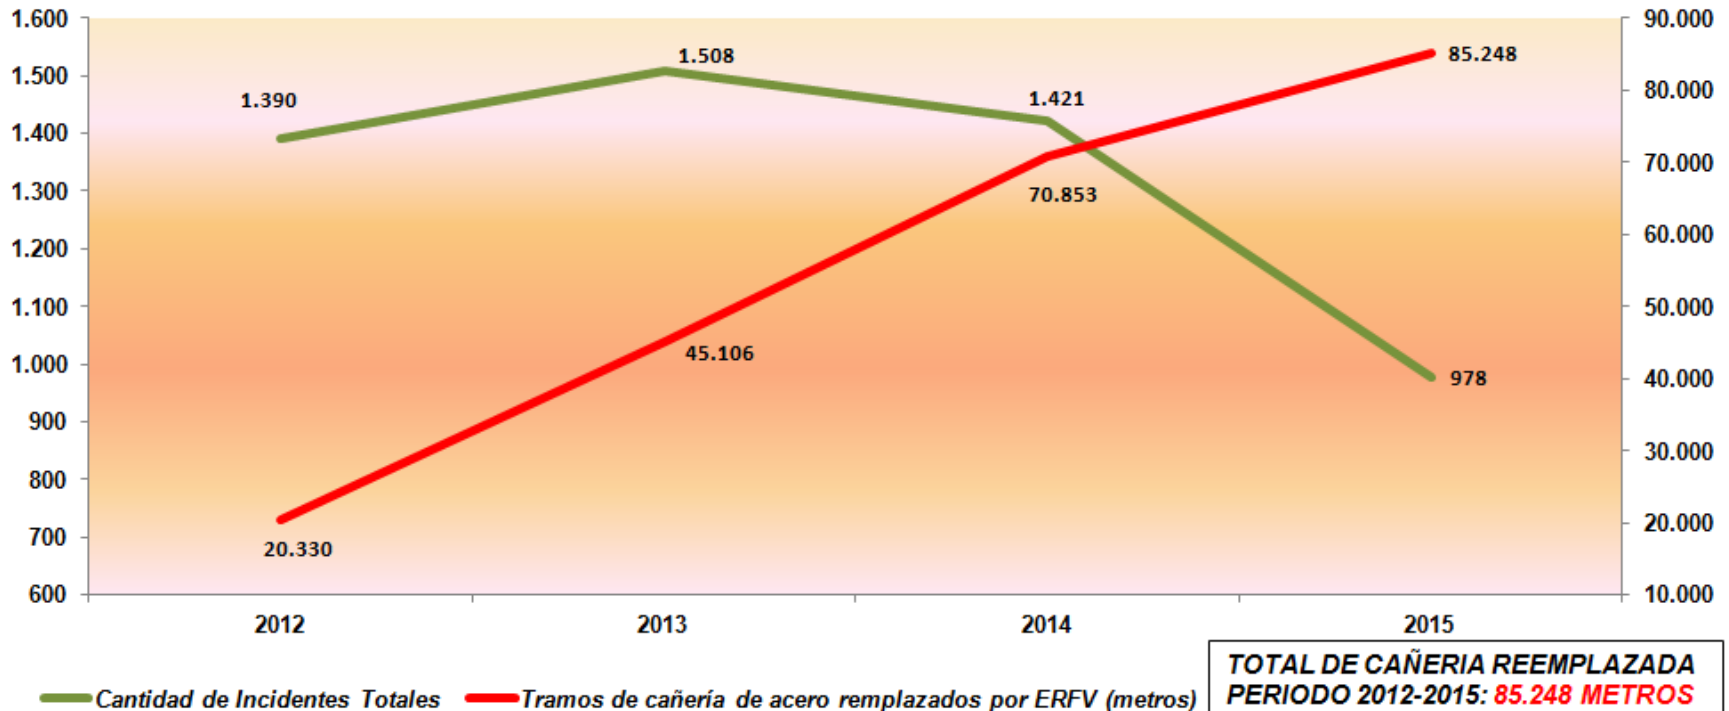
CANTIDAD DE INCIDENTES POR AÑO VS TRAMOS DE CAÑERÍAS REEMPLAZADAS EN RAMALES ZONA NORTE

Correlación entre disminución incidentes vs recambio de cañerías RAMALES en Zona Norte

**DISMINUCIÓN DE
INCIDENTES**

**RECAMBIO DE
CAÑERÍAS CON ALTO
GRADO DE CORROSIÓN**

**INVERSIÓN DE APROXIMADAMENTE
us\$ 90.000.000 EN LA ZONA NORTE**
