# Gestión de la Protección Catódica en cañerías susceptibles a la fragilización por hidrógeno

Andrea Moneta, Sofía Congilio

# Rotura en cañería de 22"

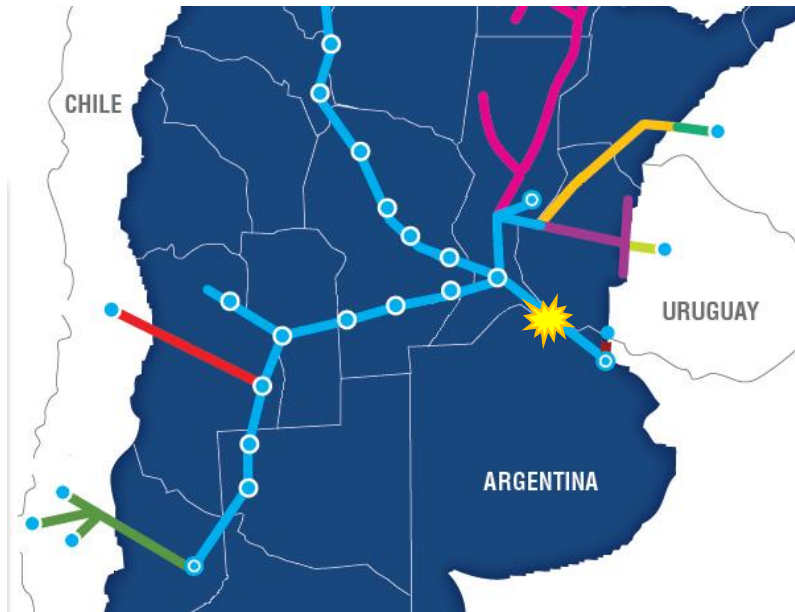
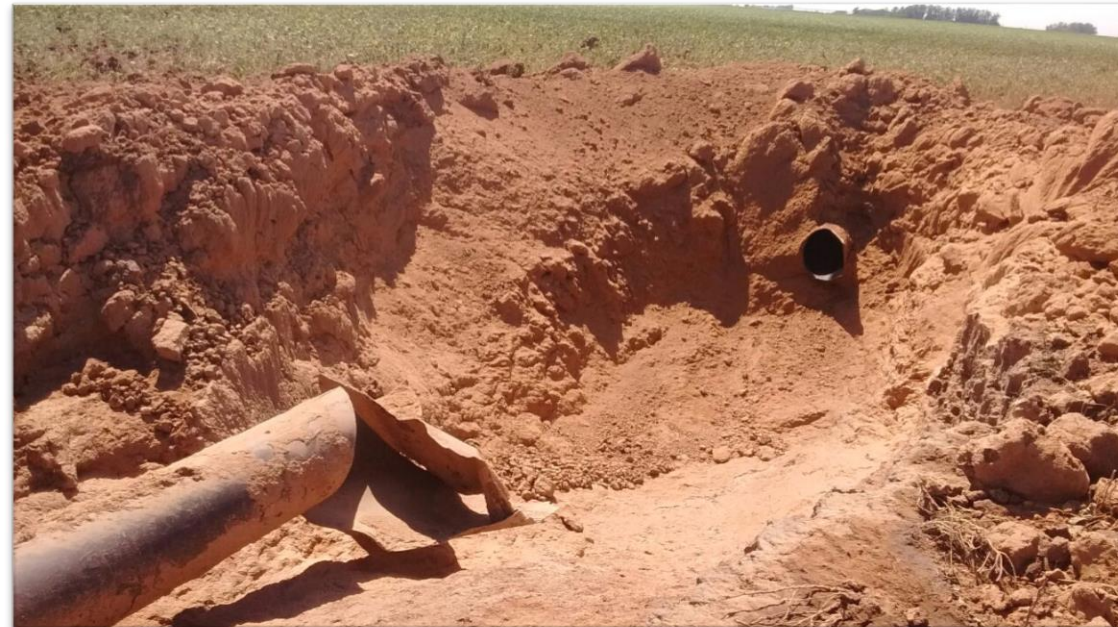
Material: acero API 5L X52  
Marca A.O. Smith  
Diámetro: 22"  
Espesor: 6,35mm  
Revestimiento asfáltico

Localidad: San Pedro (152 km de planta compresora)  
Año construcción: 1960  
A 152 km de una planta compresora  
Presión de operación: 55kg/cm<sup>2</sup>  
MAPO: 59,8 kg/cm<sup>2</sup>

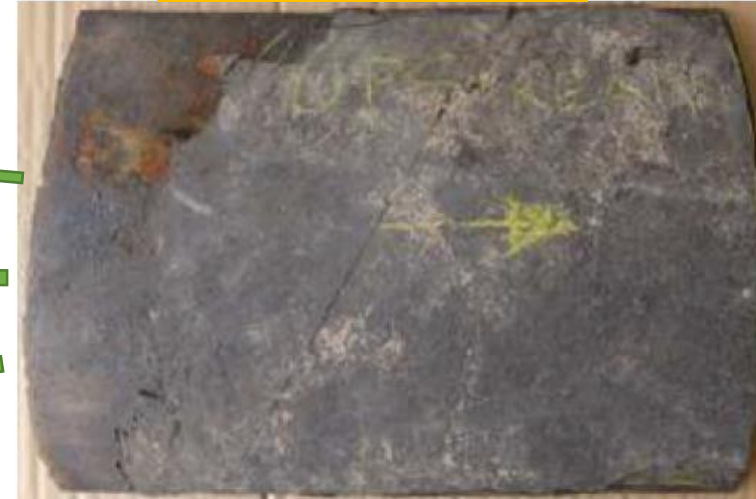
REVESTIMIENTO

- Grietas en la superficie externa del revestimiento.
- Adherencia pobre al acero
- Muy frágil y fácil de romper.

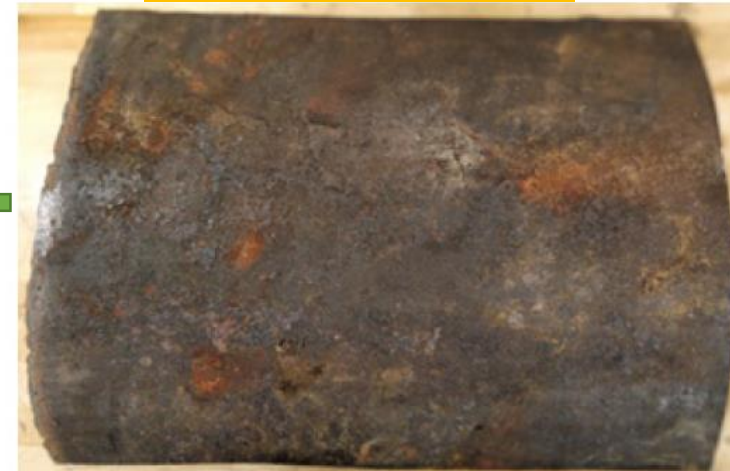
ACERO

- Con manchas de oxidación, depósitos blanquecinos y cristales.

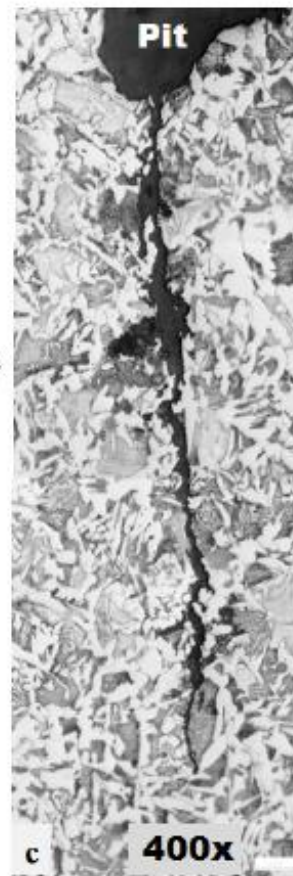
## Agrietamiento por hidrógeno

- Fractura tipo frágil, con planos de clivaje
- Grietas transgranulares
- Delaminaciones en inclusiones de MnS

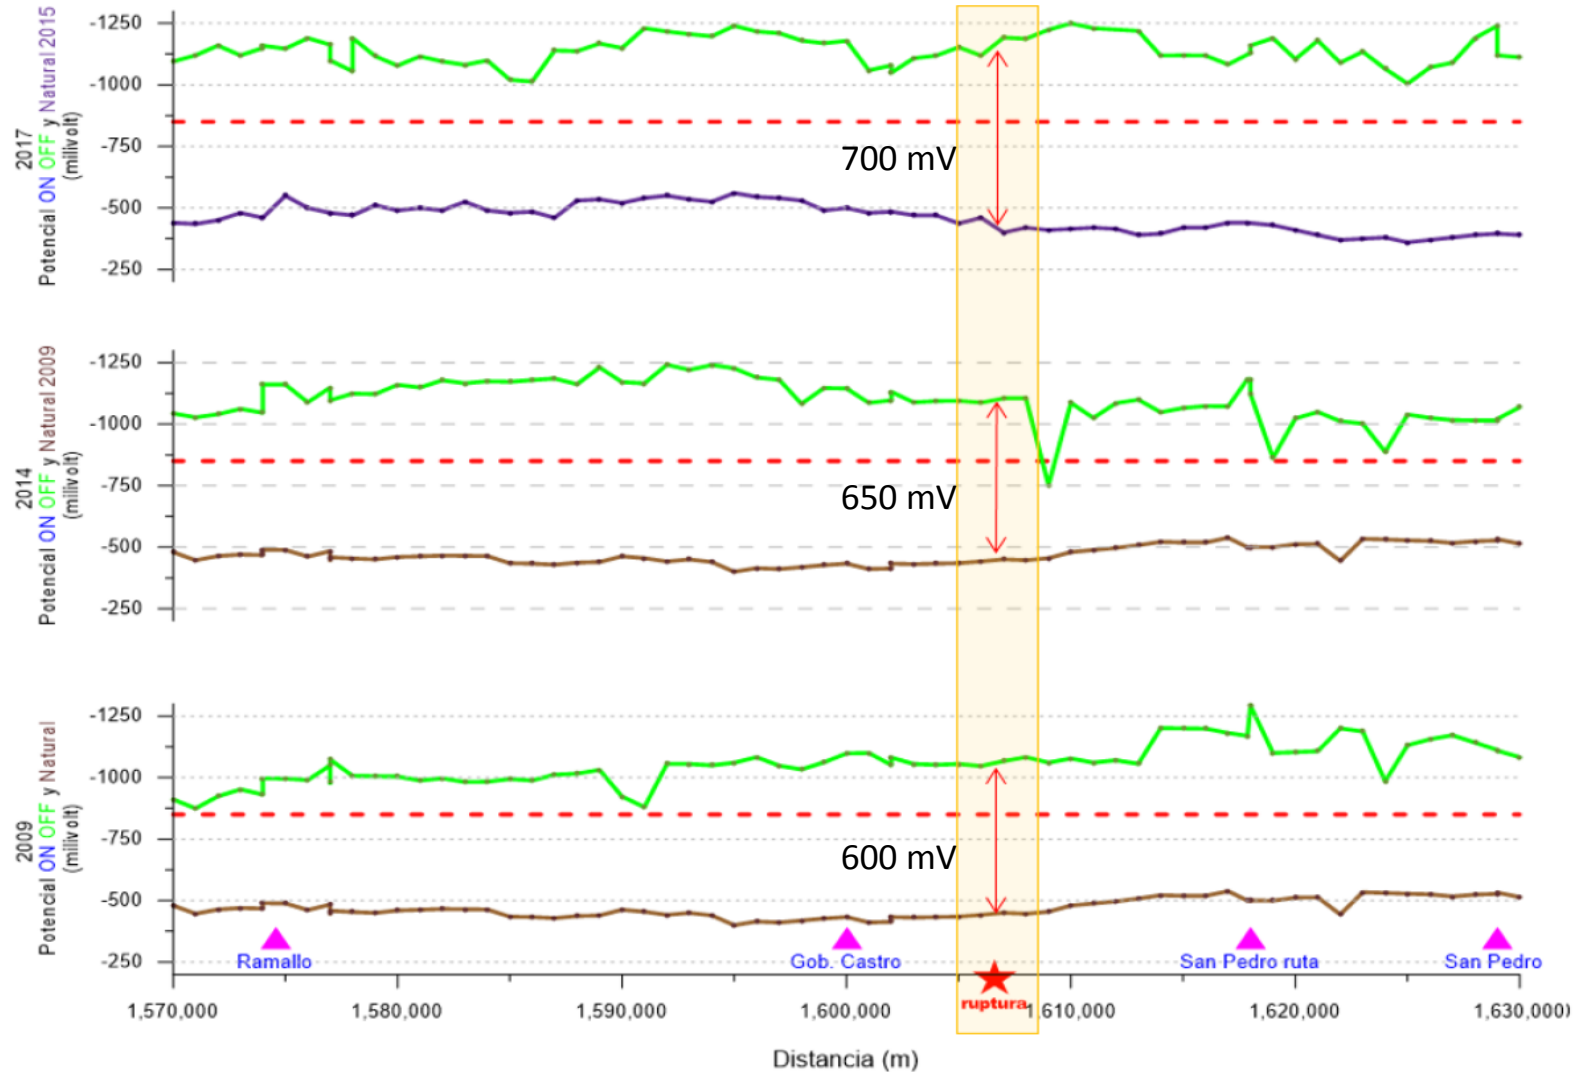
# Análisis de potenciales en zona de rotura

- Relevamientos históricos de potenciales ON, OFF y Despolarizados

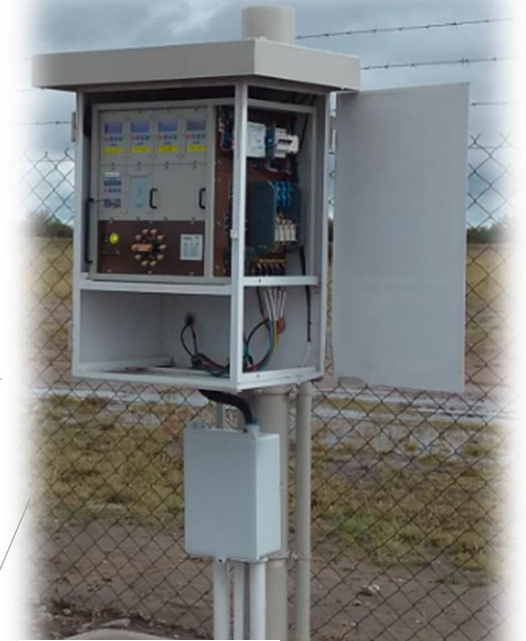
# Mejoras en el sistema de protección catódica

- Ensayo de área de alcance de CPS
- Renovación tecnológica de equipos rectificadores
- Mediciones semestrales ON-OFF
- Plan de relevamientos CIS
