Revista del Instituto Argentino del Petróleo y del Gas | ISSN 1031-6598 - AÑO LXII - 3 | 2022

6° Congreso Latinoamericano y del Caribe de Refinación

Diseño e instalación de nueva planta modularizada de producción de propelente

Tratamiento térmico en tubos de horno de reformado *in situ*

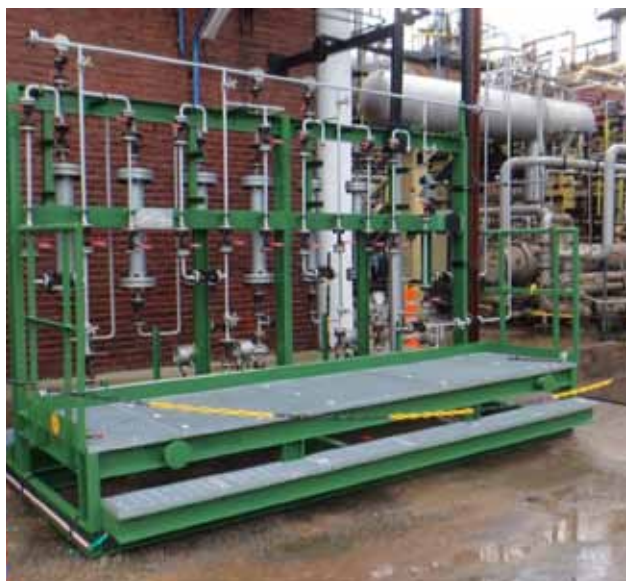
Figura 3. Planta piloto para prueba de adsorbentes.

Con estas pruebas se profundizaron los conocimientos sobre el funcionamiento de los materiales adsorbentes y la obtención de información crítica para el diseño de la planta final. Las principales conclusiones fueron las siguientes:

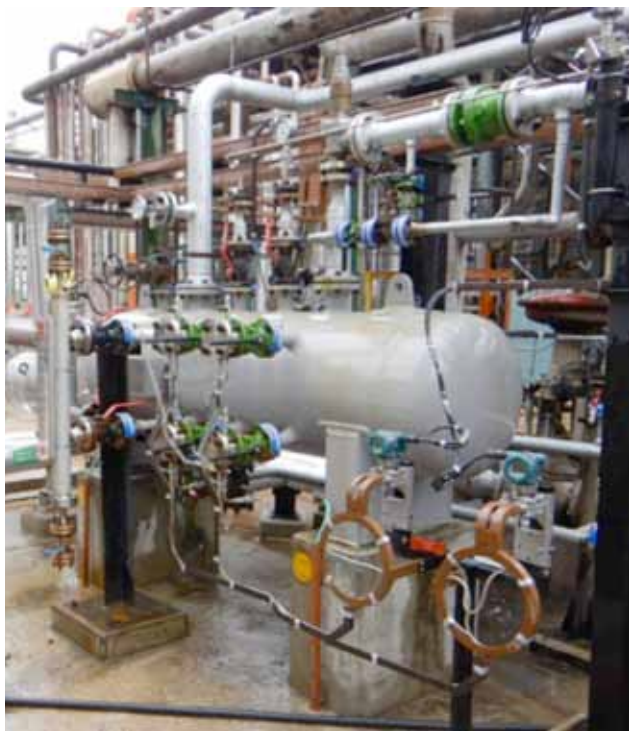
Figura 4. Evaporador de propano E-2101.

Con esa definición, se incorporó al sistema un control que permitiese regular el caudal de propano enviado a la PFU, y el excedente distribuirlo entre la producción de propano/propileno del Complejo de Craqueo Catalítico (CCU), respetando el máximo admitido por su especificación y la red de *fuel gas* de la refinería. Para ello se incorporó un evaporador de propano que permitiese lograr esta distribución (Figura 4).

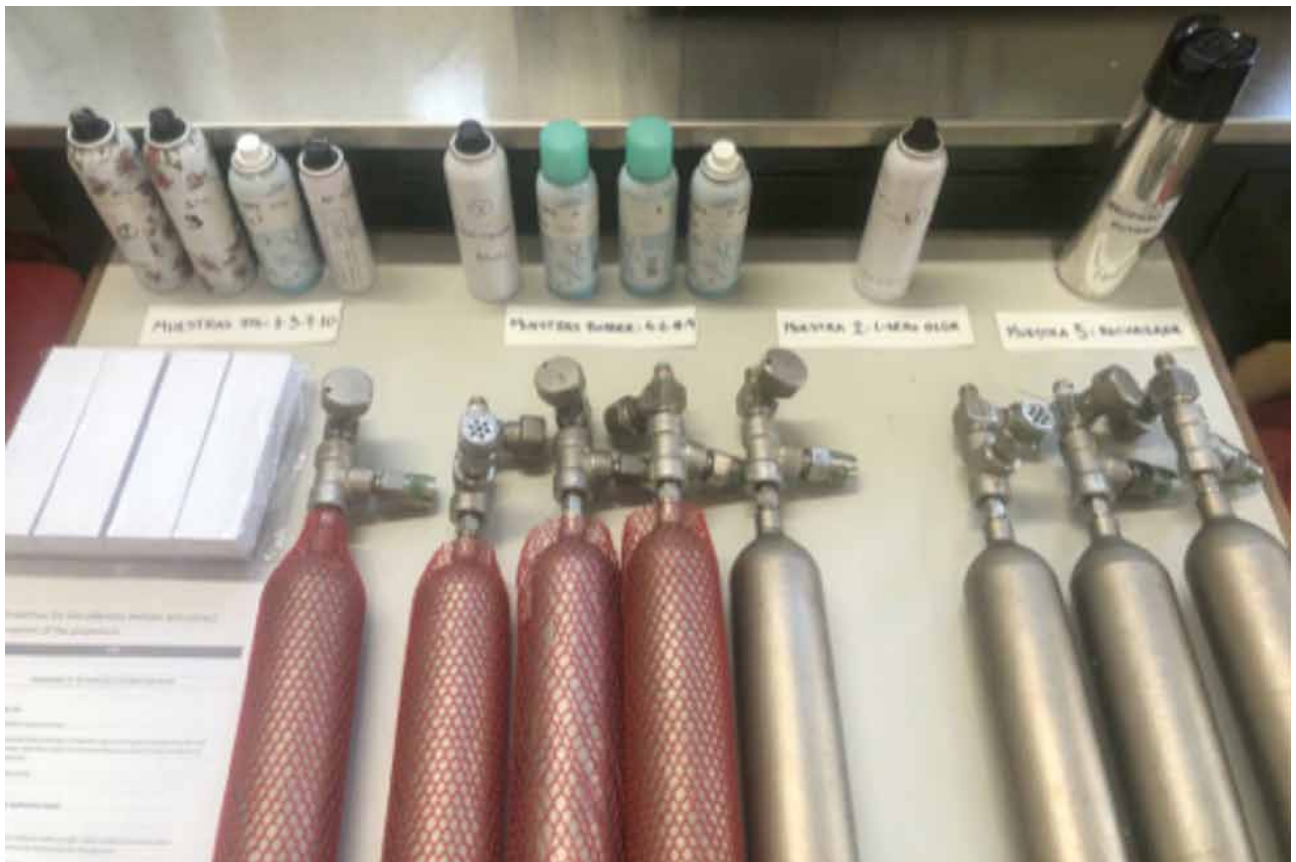
Figura 5. Panel olfativo durante su capacitación.

De esta forma se armó un equipo debidamente capacitado no solo para confirmar la aptitud de la calidad del producto, sino también para brindar soporte durante la fase de puesta en marcha y producción. Este grupo se encargó de validar cada muestra tomada de producción antes de su liberación para despacho (Figuras 5 y 6).

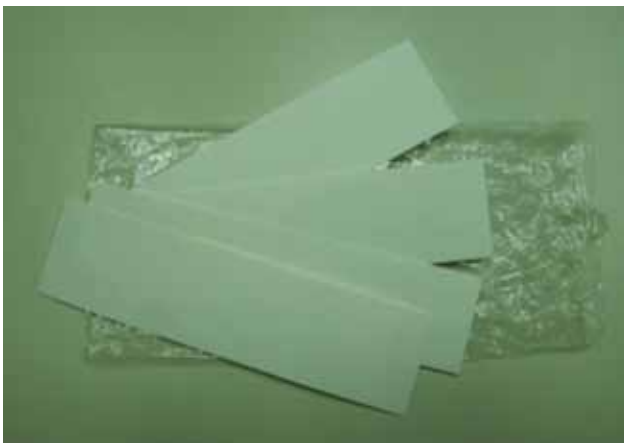
Figura 6. Blotters utilizados por el panel olfativo.

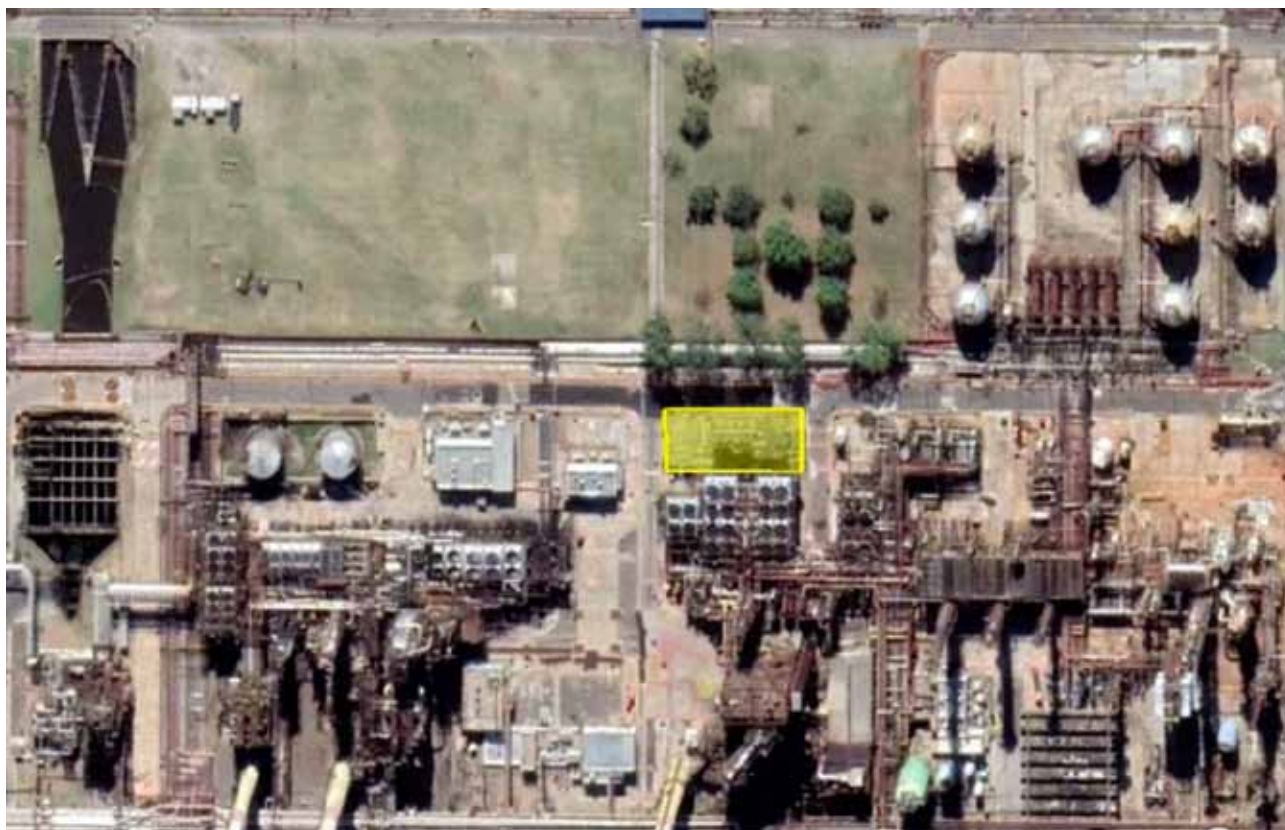
Figura 7. Área de implantación del módulo PFU.

Luego de un extenso análisis, por el cual se revisaron las condiciones de seguridad y de conveniencia geográfica, se decidió instalar la nueva unidad de producción dentro del complejo CCU. Allí antiguamente se emplazaba una unidad de tratamiento de motogasolina fuera de servicio identificada como U-800 (nomenclatura que adoptó la nueva planta PFU) (Figura 7).

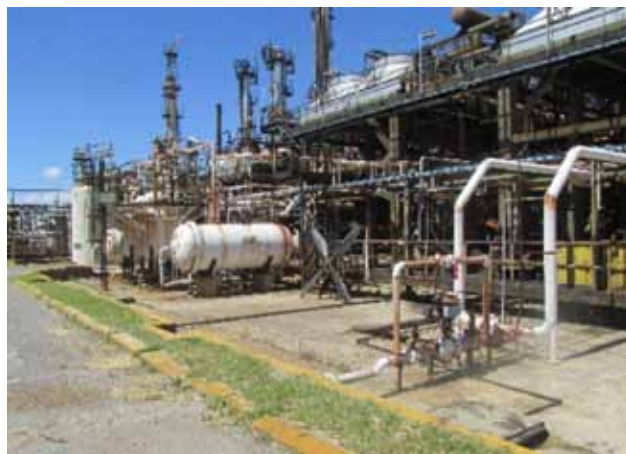
Figura 12. Desmontaje de antigua U-800.

- Comprar los materiales (principales y a granel) para desmontaje de la U-800 existente.
- Contratar la obra de desmontaje de la U-800 (Figuras 12, 13 y 14).

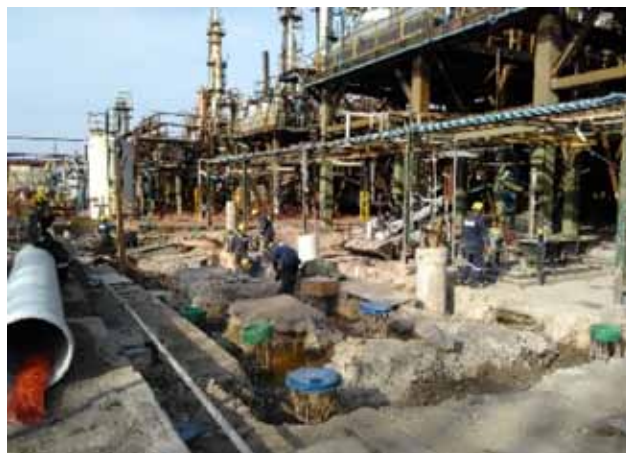
Figura 13. Pilotaje de la PFU.

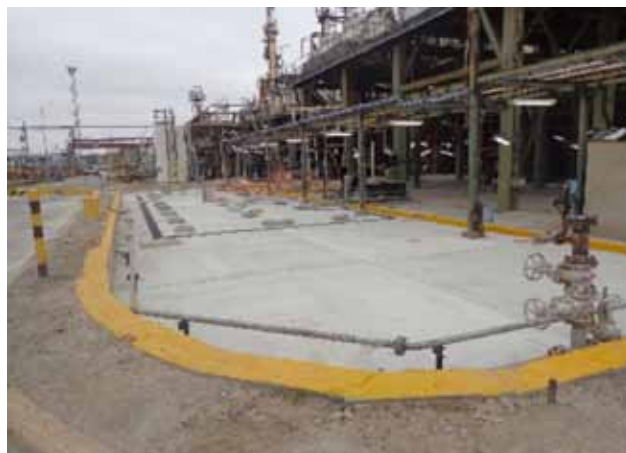
Figura 14. Construcción de nueva platea para la PFU.

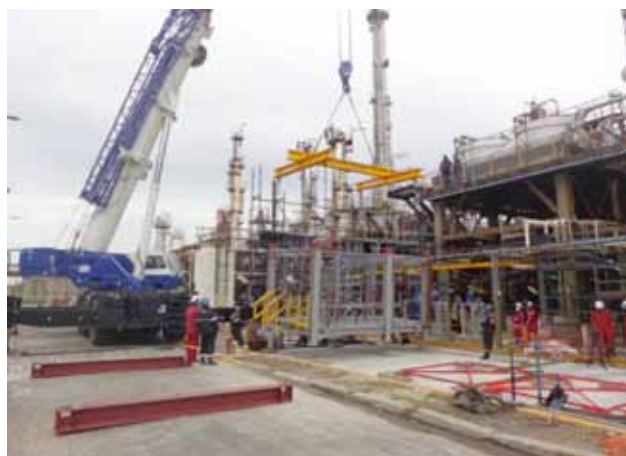
Figura 15. Montaje del primer módulo de la PFU.

- La obra civil (fundaciones y pavimentos) para la instalación de los módulos y otros equipos comprados por la compañía (fuera de los módulos).
- El montaje y ensamblado de los módulos y otros equipos sobre sus bases.
- El tendido de las líneas de interconexión y ejecución de los *tie-ins* complementarios a lo construido durante la IG CCU 2019 y desmontaje de la U-800.
- El montaje de instrumentos fuera del módulo y la interconexión, a SIS (*Safety Instrumented System*) y DCS (*Distributed Control System*), de todos los instrumentos del proyecto, la configuración de los lazos de control y seguridad y las modificaciones de sistemas (hardware y software).
- El montaje del nuevo equipamiento eléctrico y la canalización de cables entre las subestaciones y los nuevos consumidores (Figuras 15 y 16).

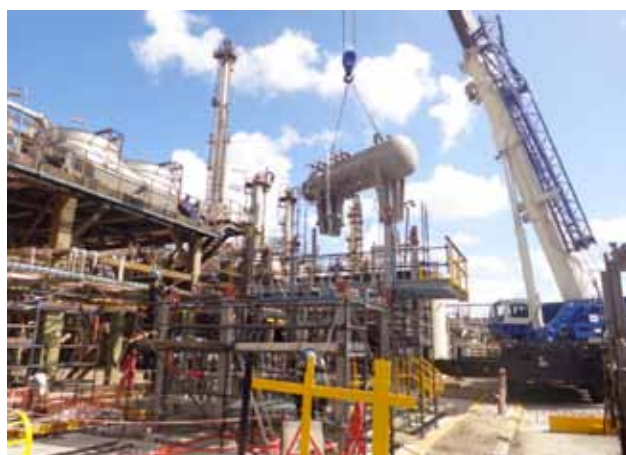
Figura 16. Montaje del recipiente acumulador de la PFU.

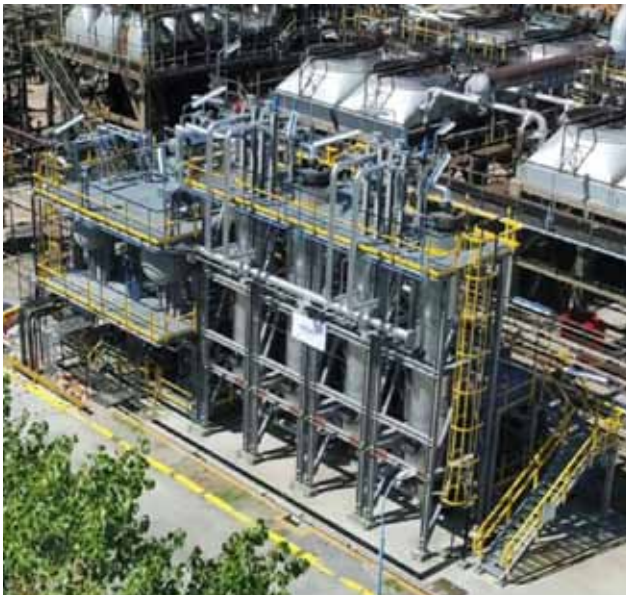
Figura 17. Planta modular de producción de propelente (PFU).

El ajuste final de los parámetros y rangos operativos se realizó durante las maniobras de puesta en marcha hasta haber alcanzado la operación estable de las instalaciones del proyecto (Figura 17).

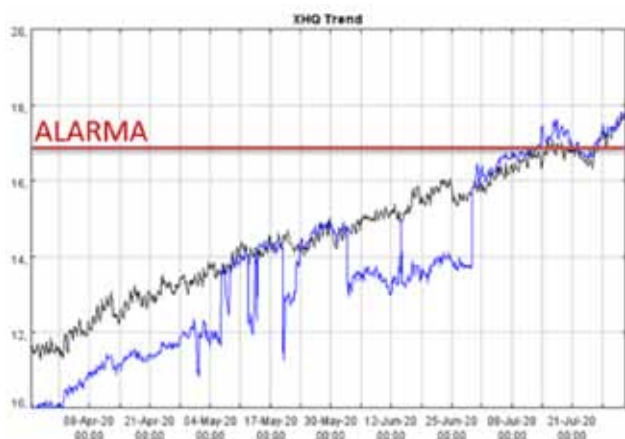
Figura 1. Desplazamiento axial turbina a vapor B-452.

Como la resolución del problema requería la parada necesaria de la turbina, se comienzan a analizar alternativas para mitigar la tasa de incremento del desplazamiento axial para planificar una intervención en la que la turbina sea reemplazada por otra del mismo tipo disponible en almacenes refinería.

El primer paso fue poner en marcha el nuevo soplador de control, conectado a la descarga del soplador principal, línea a la que posteriormente también se conectaron 4 compresores de aire alquilados. Con estos cambios se redujo un 20% la capacidad de aire requerida sobre el soplador principal, lo que ayudo a ralentizar el incremento de desplazamiento axial hasta que se produjo la intervención, en agosto de 2020.

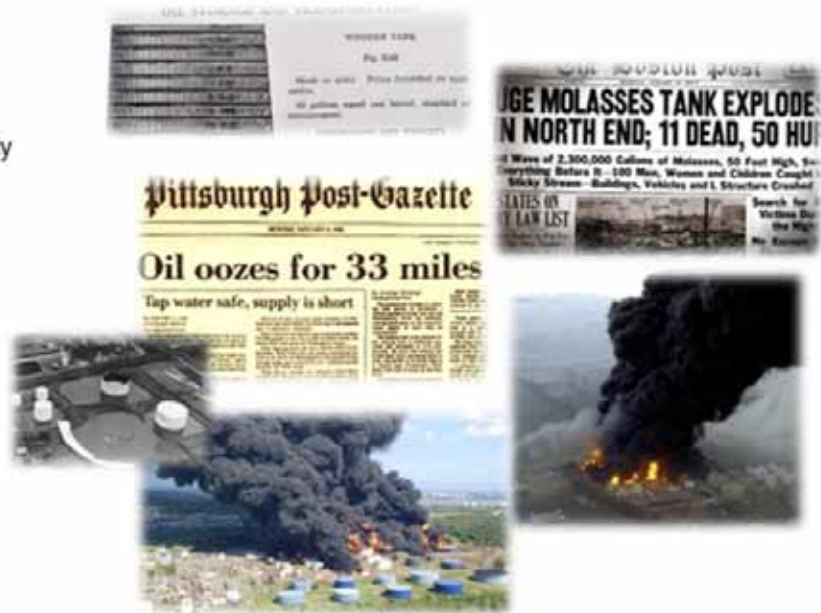
- 1860s / Wooden Tanks
- 1870s / Riveted Tanks
- 1919 / Molasses Tank Boston Tragedy
- 1936 / API 12C 1st Edition
- 1961 / API 650 1st Edition
- 1988 / Pittsburg Disaster
- 1991 / API 653 1st Edition
- 2005 / Buncefield Overfill and Fire
- 2005 / API 2350 3rd Edition
- 2009 / Bayamón Overfill and Fire
- 2012 / API 2350 4th Edition

Figura 1. Tanques en la historia: un viaje de eventos y acciones.

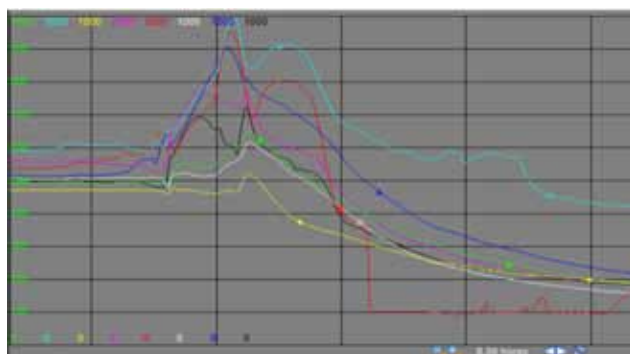
Figura 1. Temperatura de zona radiante.

Debido a la pérdida de contención del fluido circulante, se produjo la inflamación instantánea de este

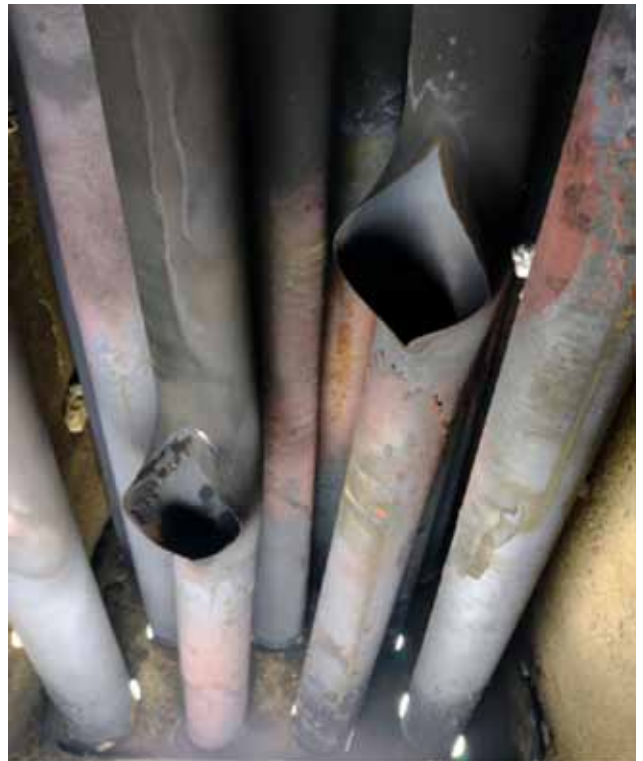
Figura 5. Fallas encontradas en los tubos de la zona convectiva.

Finalmente, se logró acceder al haz convectivo y se pudo identificar el reventón de los dos tubos centrales de

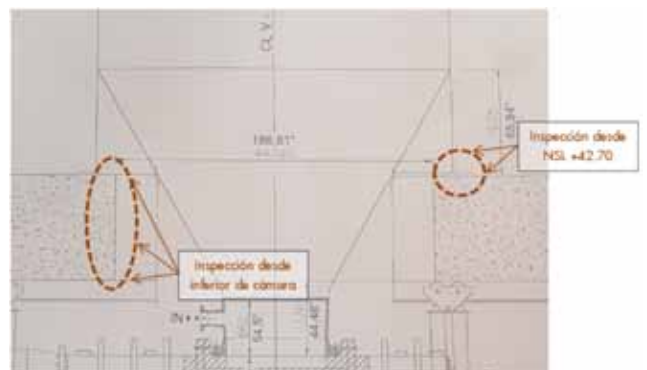
Figura 6. Ubicación de sectores inspeccionados.

- Pernos de anclaje.
- Placa de apoyo y pollera del equipo.
- Anclajes de válvula BUD.
- Superficie de la losa inspección superior.
- Superficie de la losa inspección inferior.
- Paredes interiores del octógono.
- Alineación de la lanza de corte.
- Nivelación de la válvula BUD (Figura 6).

Adicionalmente a los sectores indicados en la figura 6, en el nivel +68,00 se midió la alineación de la lanza de

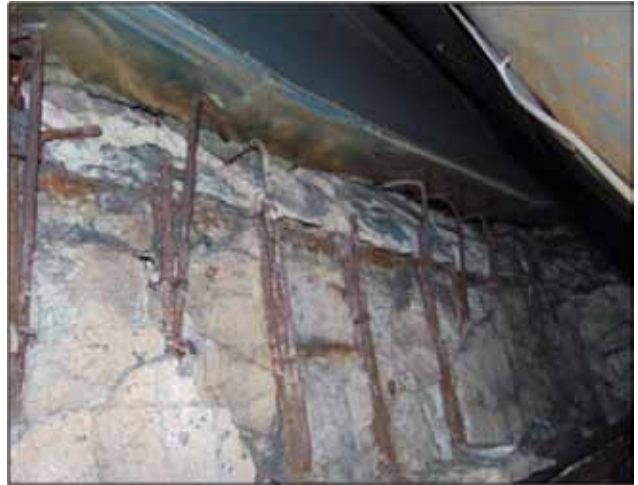
Figura 9. Pared interior de la losa de soporte.

Debido a este deterioro, se confirmó que la razón de la desalineación hallada se debía a que la cámara ya no se encontraba en su posición original. Para entender el

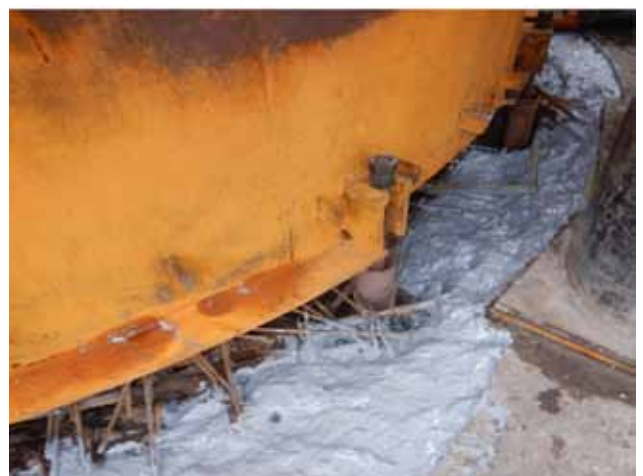
Figura 22. Fotografía de colocación de puente de adherencia.

dad H30 a los tres días. Previamente, se aplicó una imprimación con carácter de puente de adherencia. La metodología de aplicación fue bombear el hormigón desde el mixer en el nivel +0.00 con una bomba pluma de 36 m, a partir de allí un tramo vertical de cañería rígida hasta el nivel de aplicación.

CIRSOC 301 (Figuras 22 a 24).

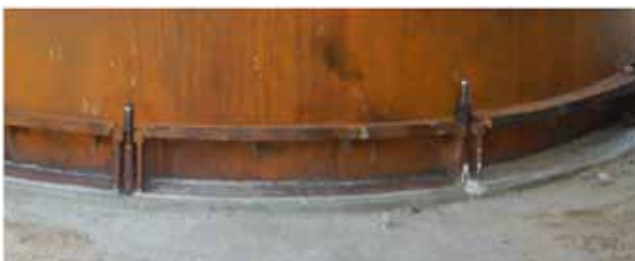
Figura 25. Fotografía de grouting y sellado finalizado.

Luego se realizó un grouting cementicio de precisión de alta resistencia y fluidez, libre de retracción y tiempo de aplicación extendido de 25 mm de espesor todo el perímetro de la placa de apoyo de la pollera. Para el sellado se utilizó un sellador elástico a base de poliuretano mono componente resistente a hidrocarburos en toda la vuelta.

Pasadas 24 h del grouteo, se retiraron los *powers* hidráulicos y los elementos de elevación. Luego, comenzaron las tareas complementarias de vinculación de la válvula BUD, conexionado de cañerías e instrumentos (Figura 25).

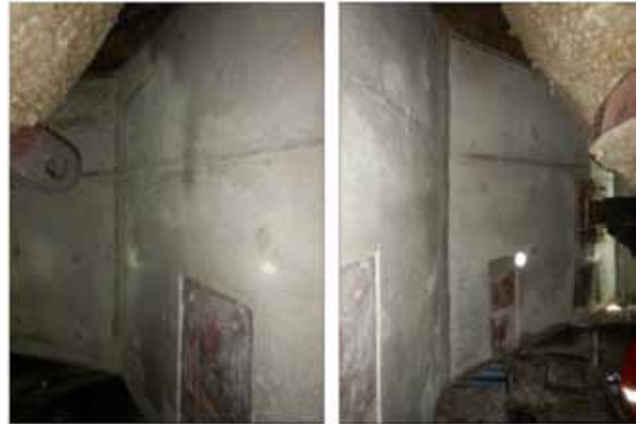
Figura 26. Fotografías interiores de trabajo terminado.

Luego de enfocarnos en el orden y la limpieza, registramos los buenos resultados de las reparaciones ejecutadas y, finalmente, se logró la recomposición completa de la losa, verticalizado de la cámara, apoyo completo y continuo (Figuras 26 y 27).
