RESULTADOS OBTENIDOS CON NUEVAS TECNOLOGIAS EN LA APLICACION DE METODOLOGIAS DE EVALUACIÓN DIRECTA

Carlos J. Flores, Manuel Soares
Gas Natural Fenosa S.A.
Av. Gral. Paz y Av. De Los Constituyentes
CP1650
San Martín, Buenos Aires
carlosflores@gasnatural.com

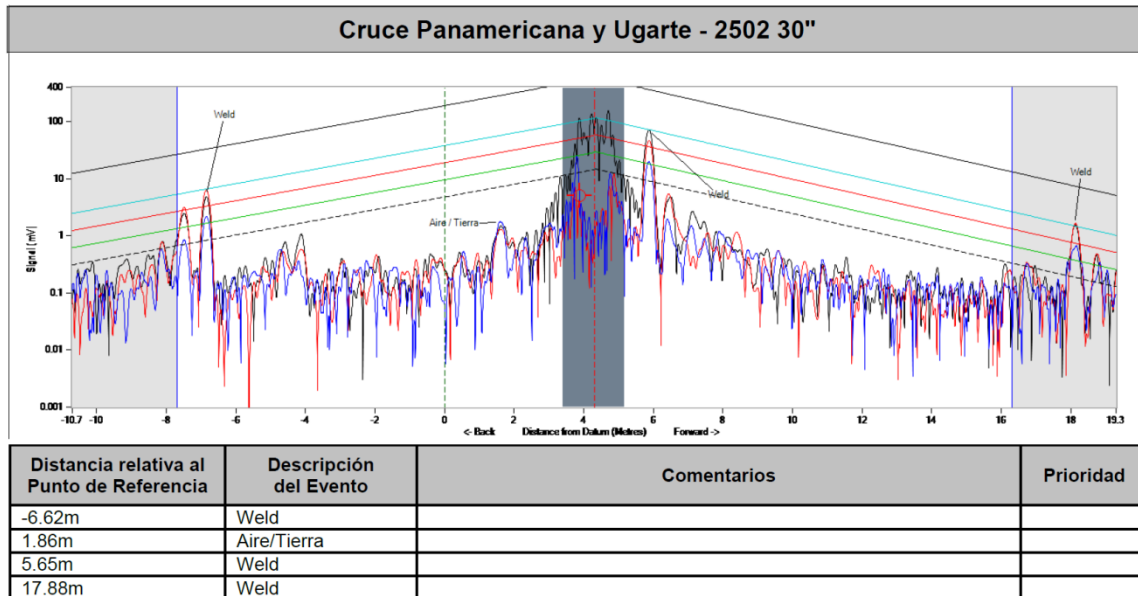
En la **Figura 16** puede observarse la gráfica resultante perteneciente al ensayo realizado en caño encamisado.

Figura 16. Gráficas de señal obtenida en ensayo Panamericana y Ugarte.

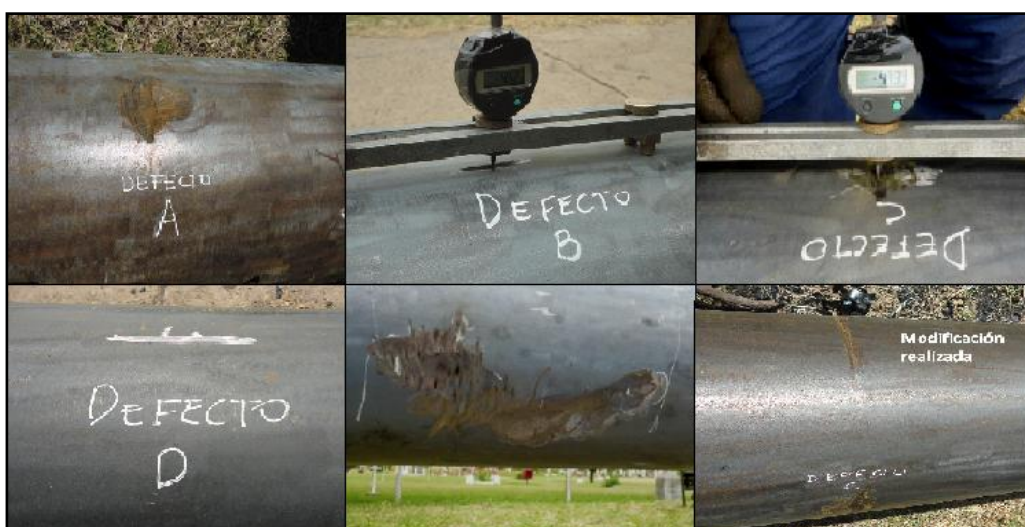
Figura 21. Ubicación y cotas de los defectos realizados en la probeta. Abajo: Defectos A, B, C, D y E.

En el ensayo 7, se agrandó el defecto C y se mecanizó un defecto a la misma distancia de la referencia, incrementado a 100 mm² la PST a esa distancia, **Figura 21**.

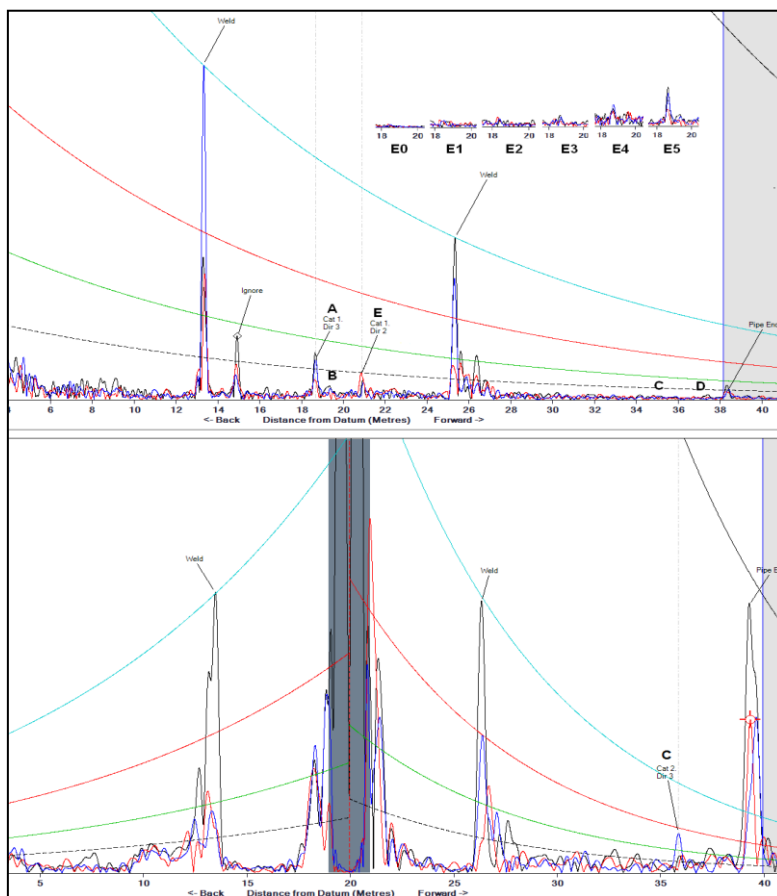
Luego de haber realizado la modificación que agrandó la PST en C a 100 mm², se realizó foco en el ensayo 7, **Figura 23**. La indicación fue identificada obteniéndose una direccionalidad DIR 1. Esto concide con las características de la modificación realizada en el defecto C, indicando una indicación poco localizada. Recordemos que se le agregó un defecto alineado transversalmente, **Figura 21**. La prioridad de seguimiento para el defecto C es “Baja” con ponderación 1.

Ensayo\Defecto	A	B	C	D	E
Base	-	-	-	-	-
1	No detecta	No detecta	Fuera rango	No detecta	No detecta
2	0.56%	No detecta	Fuera rango	No detecta	1.46%
3	0.83%	No detecta	Fuera rango	No detecta <td 2.36%	
4	1.74%	No detecta	Fuera rango	No detecta	2.79%
5	3.27% DIR3	No detecta	Fuera rango	No detecta	2.80% DIR 2
6	Zona muerta	Zona muerta	1.89%	No detecta	Zona muerta
7	Zona muerta	Zona muerta	8.48% DIR 1	No detecta	Zona muerta

Figura 24. Arriba: Detección de defectos A, B, C, D y E y sensibilidad en A (ensayos 0 a 5). Abajo: Ensayo 7.

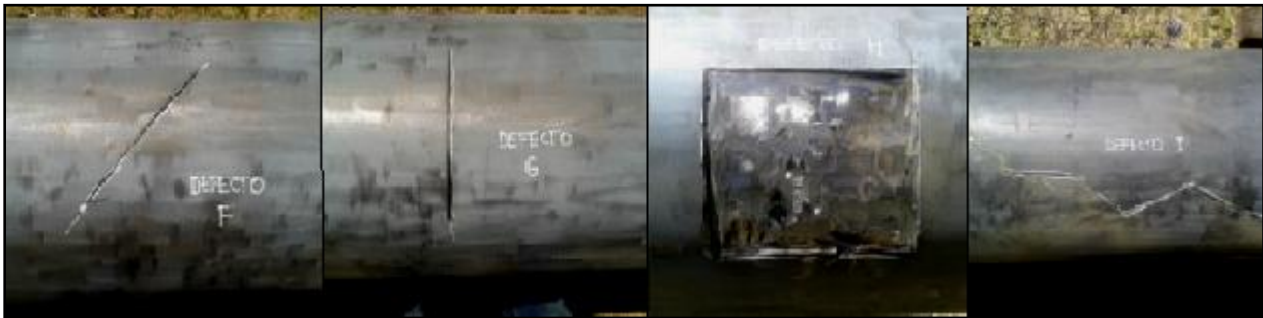
Figura 27. Defectos F, G, H, I.

El defecto F, **Figura 27**, fue mecanizado con la intención de poner en evidencia el ángulo de detección de la herramienta. Pudimos apreciar en la etapa 1 que uno de los peores casos para la detección, es el de los defectos con gran componente axial y poca dimensión transversal. El mejor caso se da cuando el defecto tiene solo componente transversal. Por eso se decidió realizar una entalla con poca componente transversal pero con ángulo de 45° y verificar si es apreciable. Esto podría representar un defecto en una soldadura helicoidal.

Los defectos F (45°) e I (gran longitud) denotan un cambio mínimo de amplitud, pero dada su poca magnitud se consideran no detectados, **Figura 29**. En un ensayo real donde no se sabe la ubicación de los defectos se consideraría ruido.

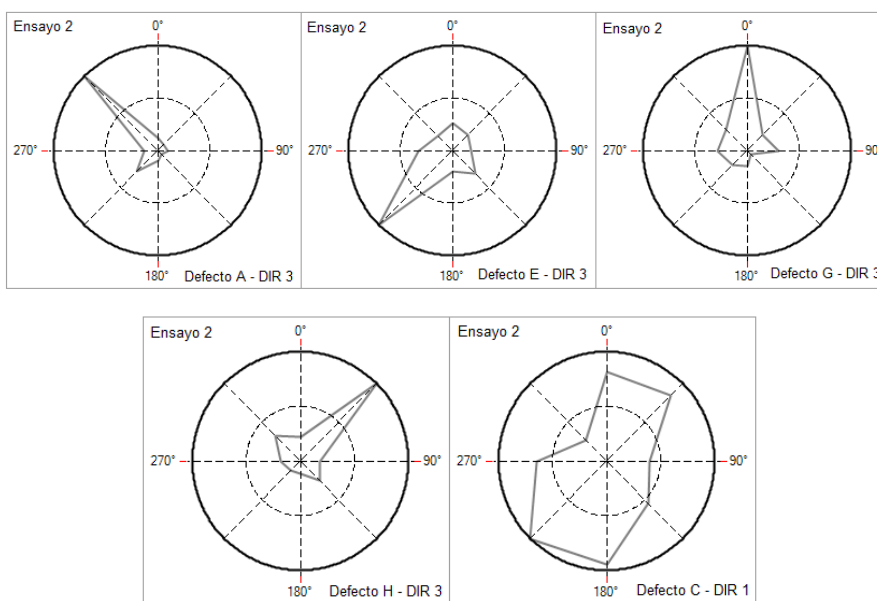
En las gráficas de reflexión, se esperaba mayor respuesta en el defecto H que en G, pero contrariamente se redujo la amplitud. Se cree que la componente axial, pudo haber influido. Esto merece más investigación y se encuentra fuera del alcance de este trabajo.

De los dos ensayos se toman los resultados de priorización más conservativos, que categoriza a la indicación A como Alta (3), C Media (2), E Alta (3), G Alta (9) y H Alta (3).

Figura 28. Foco de los defectos.

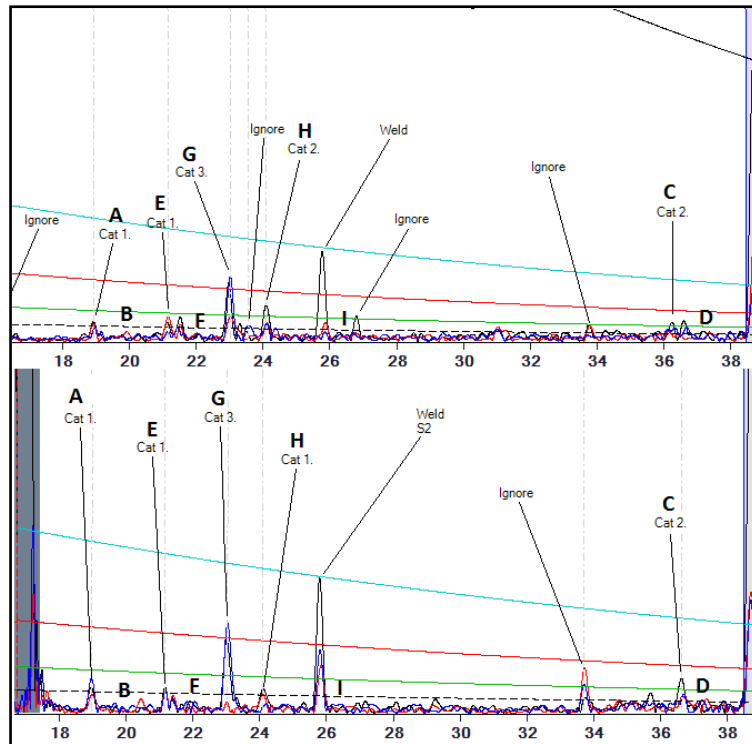
Ensayo\Defecto	A	B	C	D	E	F	G	H	I
1	3.03 %	No	6.01 %	No	4.24 %	No	4.42 %	5.31 %	No
2	2.91%	No	6.77 %	No	4.66 %	No	3.63 %	6.30 %	No

Figura 29. Gráfica de ensayos en probeta desnuda. Arriba: Ensayo 1. Abajo: Ensayo 2.

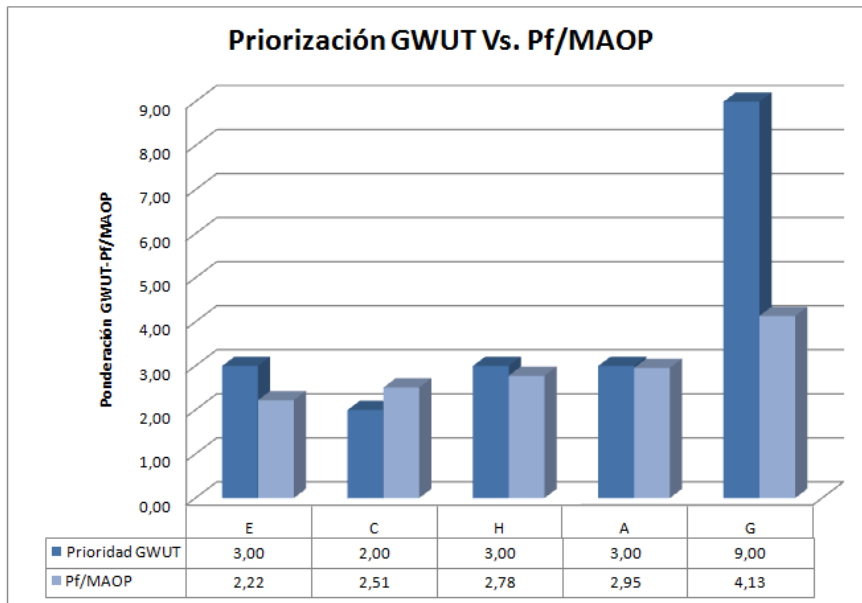
Los defectos B, D, F, I poseían gran componente axial y muy poca sección transversal, $PST < 0,16\%$, por lo que no fueron detectados por la herramienta. El factor de seguridad calculado para cada una de ellos respectivamente fue: 2.83, 2.52, 3.19 y 3.06.

El defecto más comprometido no detectado sería el D con factor 2.52. A continuación se realiza una comparativa de prioridades otorgadas por LRGWUT vs. las respectivas presiones de falla de los defectos encontrados.

Figura 33. Comparativa de prioridades calculadas para cada defecto encontrado de la probeta.

Se puede observar que la mayor ponderación está otorgada por la herramienta LRGWUT al defecto transversal G, defecto que posee el mayor factor de seguridad. Esto era de esperar ya que el cálculo de las presiones de falla basa su cálculo en la longitud axial del defecto y profundidad, y LRGWUT en la componente transversal y profundidad.

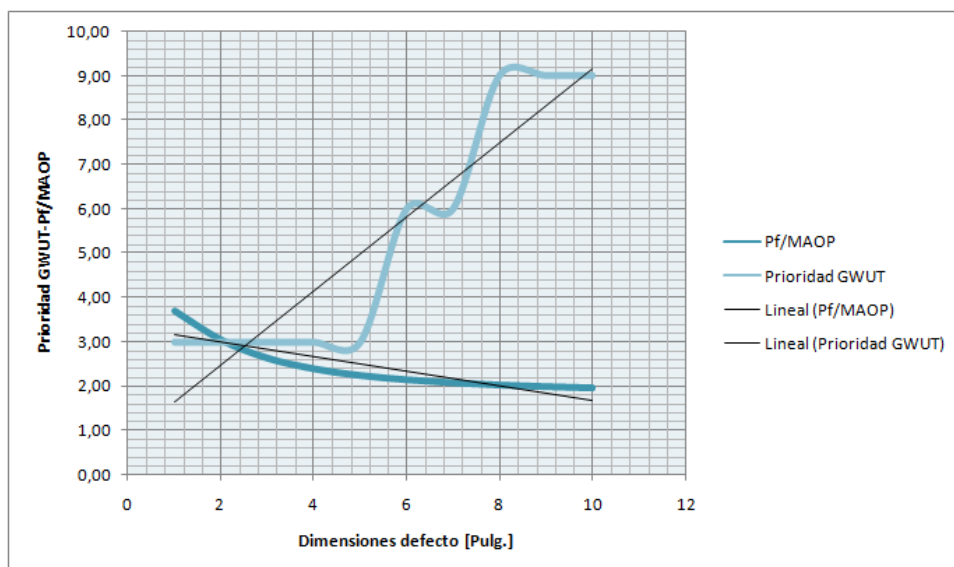
Figura 34. Prioridades GWUT y Factor de Seguridad en defectos simétricos en probeta de 12".

Podemos decir entonces que si se mantiene la relación largo ancho proporcional, la priorización de los defectos que realiza la herramienta es congruente con los cálculos de fuerza remanente. Sin olvidar que la priorización GWUT se basa en cuánta área transversal cambió y los cálculos de fuerza remanente, en la longitud axial y profundidad.
