8TO. CONGRESO RPA
**Producción
y Desarrollo
de Reservas**
HACIA UN DESARROLLO DE
RECURSOS SUSTENTABLE

Mejora del Runlife de los equipos electrosumergibles en el Yacimiento Aguada Toledo

Marcelo Montero, Juan Vergara; Cristian Fidani (YPF)
Adrián Alborelli (Schlumberger)

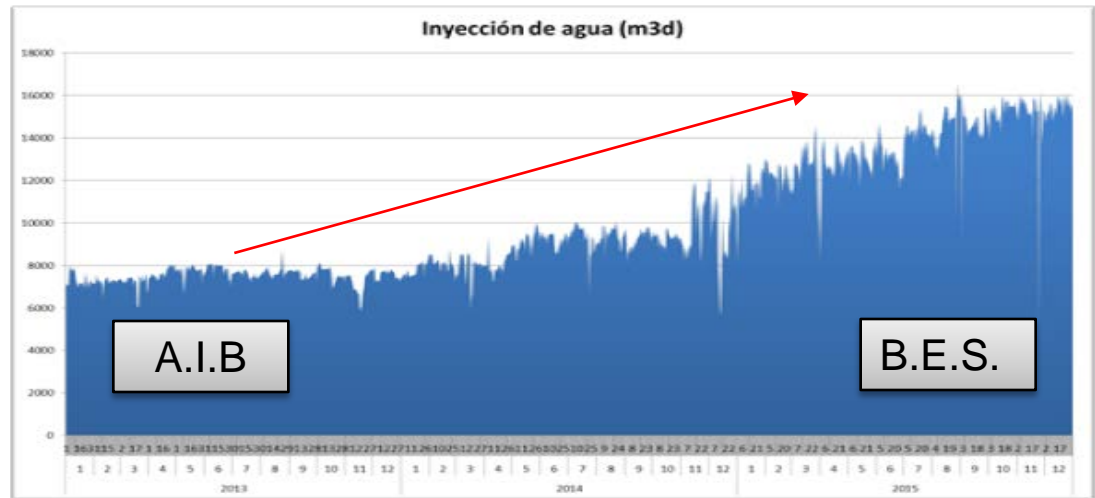
FALLAS EN SISTEMA
 DE EXTRACCION
 BES

- Dificultad
 - Paros re
 - Atascam
 - Intervenc
- PERDIDAS DE PRODUCCION CONSIDERABLES**
CAIDA DEL RUN LIFE - MTBF
- ctricas
 o de SE

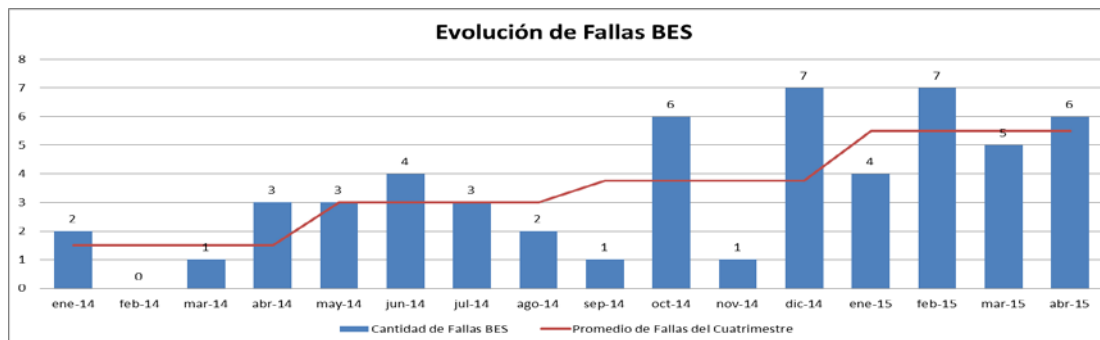
Q1-Q2
de 1,5 a 3 int/mes

Q3-Q1/15
de 3.75 a 5
int/mes

1- Cortes de energía
2 - Paro por OL
3- Imposibilidad de PM

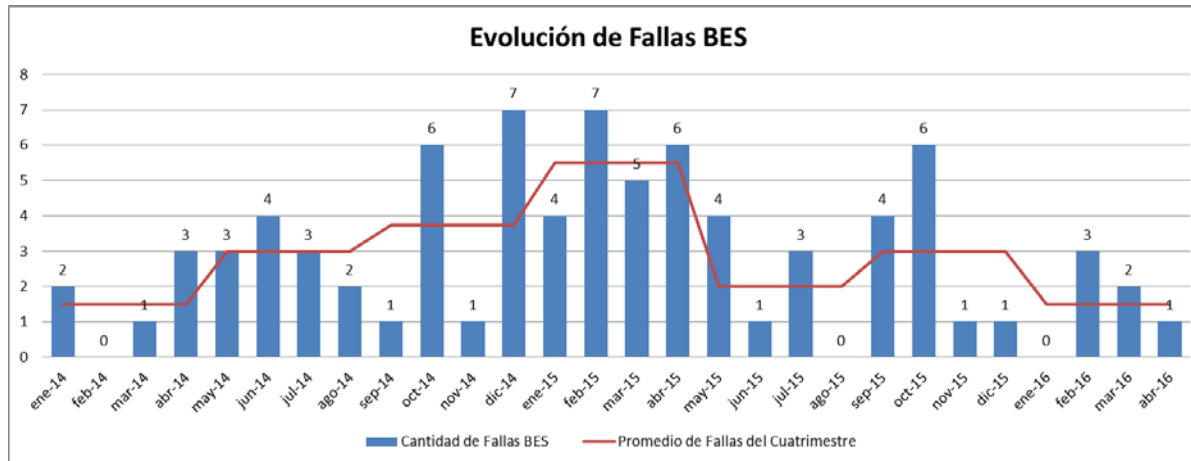
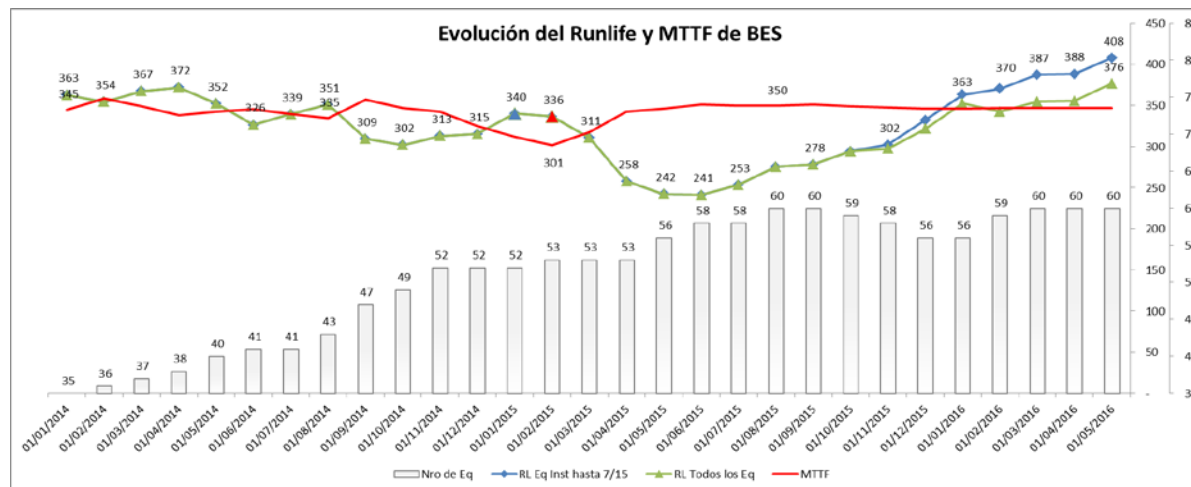
FALLAS

Q1-2015
 5.5 int/mes

Q1-2016
 1.5 int/mes

REDUCCION NOTABLE
 Bombas atascadas
 Paros por OL inesperados

PEM por contingencias
 climáticas automáticas
