Rotura de Gasoducto de 30" por degradación de su revestimiento de polietileno tricapa (Caso de estudio)

Ing. Andrea Moneta - Ing. Germán Mancuso

Rotura de Gasoducto de 30" (Ubicación)

- En Noviembre de 2018
- a 20,3km aguas arriba de la Planta TT.CC Puelen

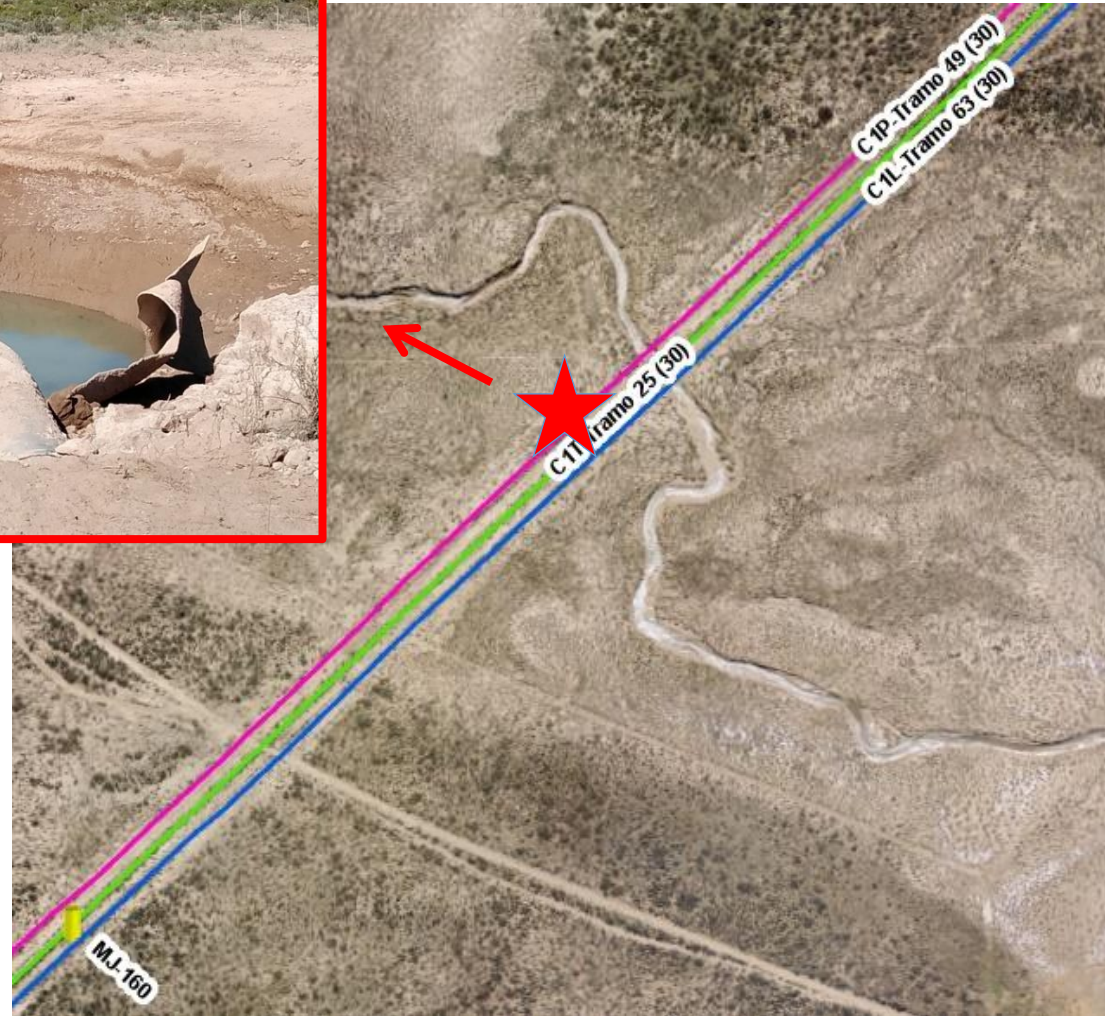
PK 160+300 (Gto. Paralelo)

- Rotura por corrosión externa -

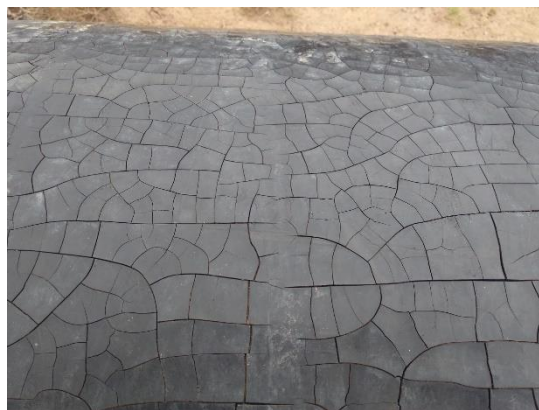
Se plantearon muchas preguntas en relación con la falta de indicaciones de DCVG considerando el estado del revestimiento ???

- ... era posible no tener indicaciones un año antes?
- ... la capa de adhesivo (3-LPE) habría apantallado la señal de DCVG (eléctrica) ?
- ... Había sido realizado por personal confiable y calificado?
- ... La inyección de corriente fue adecuada para exponer las indicaciones?
- ... El área habría estado aún sin agua y el revestimiento no se había agrietado todavía?

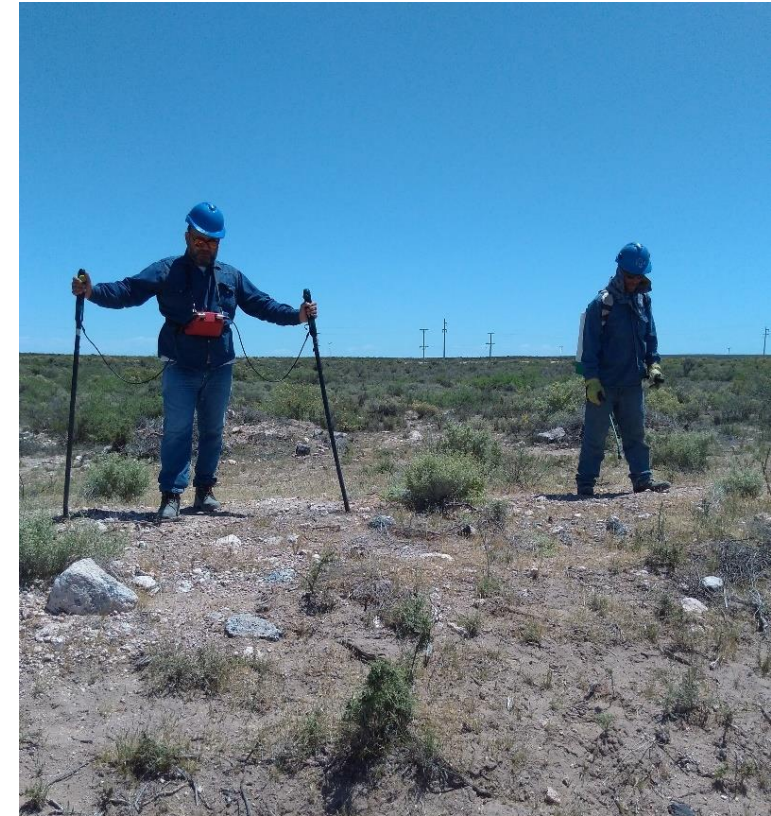
- Certeza en sus resultados
- Trazabilidad de su ejecución
(ya que es una técnica de operador muy dependiente).
- **Asegurar $\Delta V (P_{ON}-P_{OFF}) > 500mV$**
Medido en todos lo mojones
- **Generar un perfil potenciales DCVG**
en cada medición de gradiente

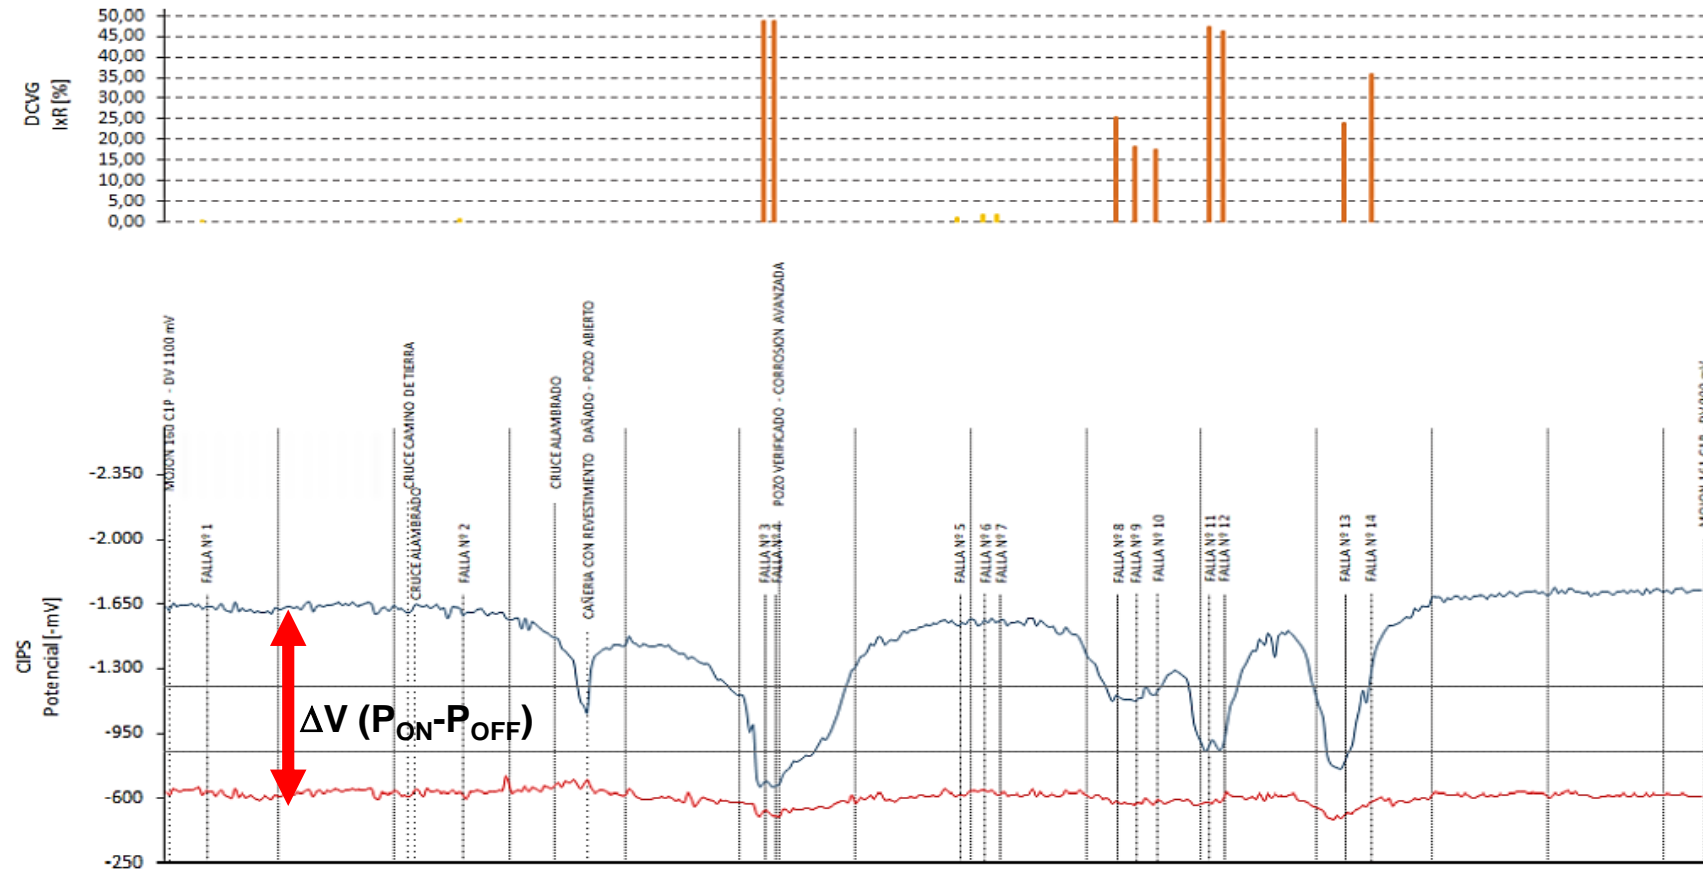
- 11 pozos de verificación
- Diferentes niveles de %I_xR
- Diferentes grados de agrietamiento o deterioro (Siendo más importante en la vecindad del área de ruptura.)

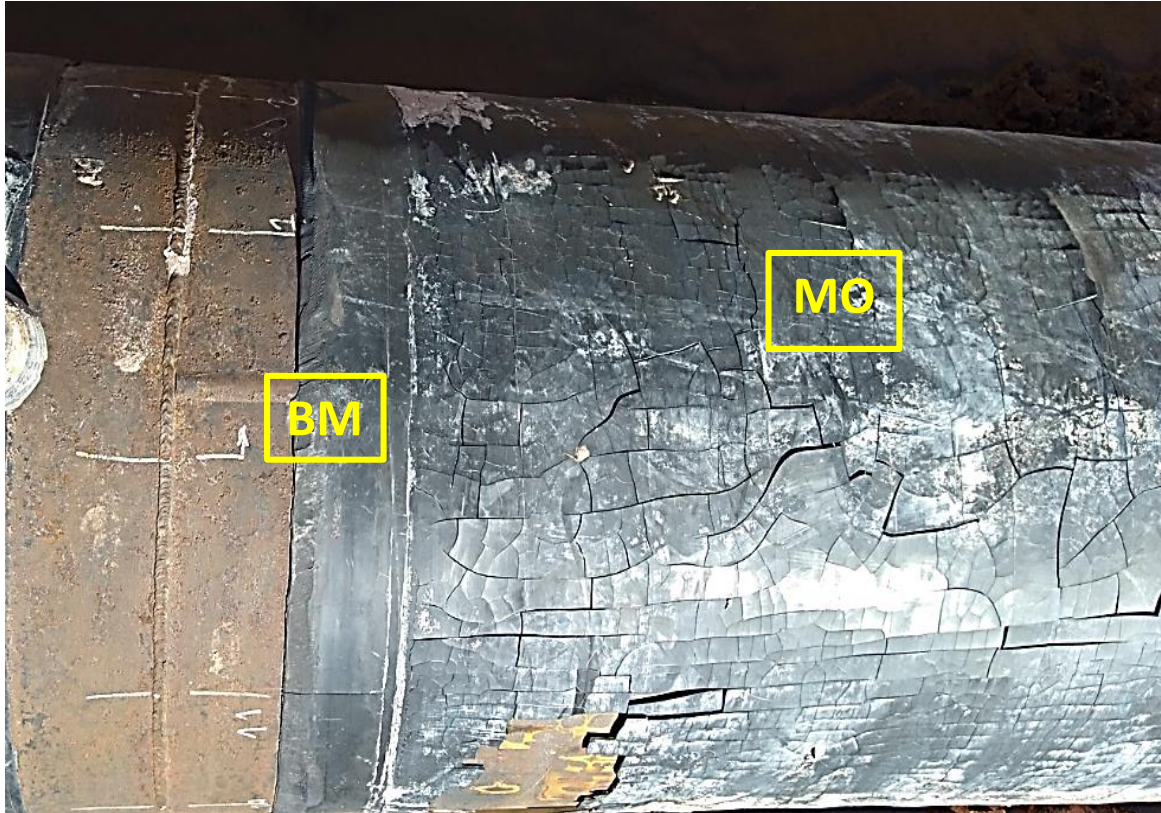
- Durante los trabajos de pozos, se tomaron muestras de suelo y revestimiento para ser analizadas en el laboratorio.
- Se verificó diferente estado/comportamiento del revestimiento bajo las mantas termocontraíbles.

- Los resultados de laboratorio para las muestras del recubrimiento que se encontraba bajo mantas fueron coincidentes con valores medidos en polietilenos de baja densidad (LDPE).
- Las muestras de recubrimiento expuestas al medio (en contacto con el suelo), registró una degradación acelerada.

Hipótesis de falla: el recubrimiento había superado su vida útil (envejecimiento). Al estar sumergido y/o en contacto con el medio, ciertos aditivos se disolvieron, lo que provocó la fragilización y posterior agrietamiento.

Como este revestimiento agrietado se encontró en un suelo categorizado como "muy corrosivo" y la Protección Catódica estaba apantallada, hubo un aumento acelerado en la tasa de corrosión, dando lugar a esta falla catastrófica.
