FALLAS EN AEROENFRIADORES EN PLANTA COMPRESORA DE GAS NATURAL

Fabián Antinao¹, José Luis Otegui¹, María Perla Villagarcía¹, Manuel Andrés Tapia Mosquera², Gustavo Luis Bianchi¹

En este estudio se realizan análisis experimentales y modelos para determinar las causas de fugas en un aroenfriador en una Planta Compresora. Los tubos SA179 sin costura son trefilados en frío. El gas que circula por los tubos del aroenfriador cuando se encuentra en funcionamiento es mayoritariamente gas dulce (metano con contenidos minoritarios de otros hidrocarburos) y CO₂

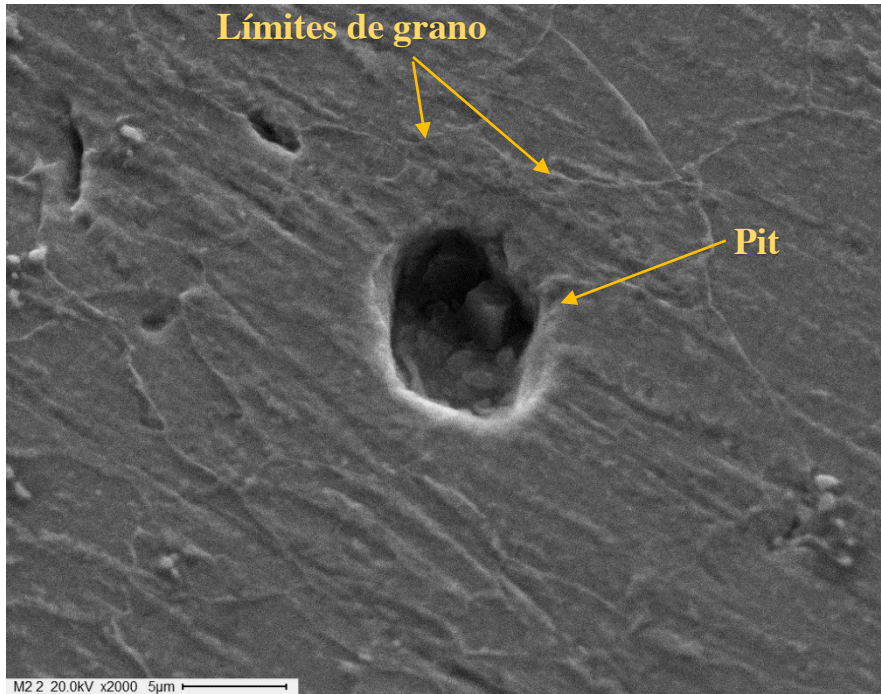
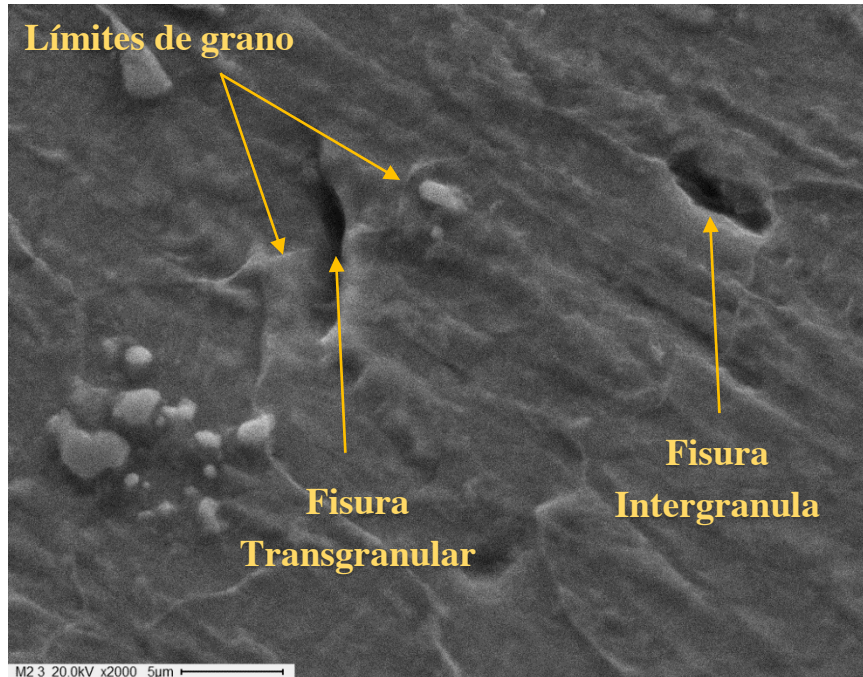
Análisis por SEM-EDS

Diagrama espectral de la zona indicada en la figura. Se observa la presencia de carbono, azufre y oxígeno

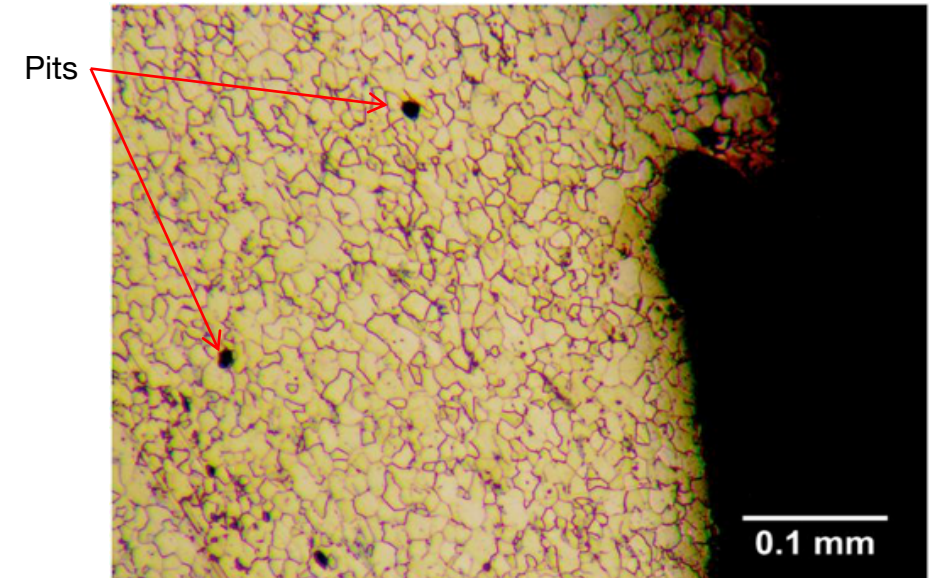
La ubicación de los pits permite confirmar que el problema se relaciona con las paradas durante épocas invernales. Las paradas determinan la formación de condensado de agua en el intercambiador, situándose en las partes más bajas de los tubos, lo que suele generar la perforación preferencial siguiendo una generatriz. El agua retenida se satura en ácido sulfhídrico generando dos procesos corrosivos que actuaron al mismo tiempo: Pitting o Crevice Corrosion y Corrosión por celda aireación diferencial.

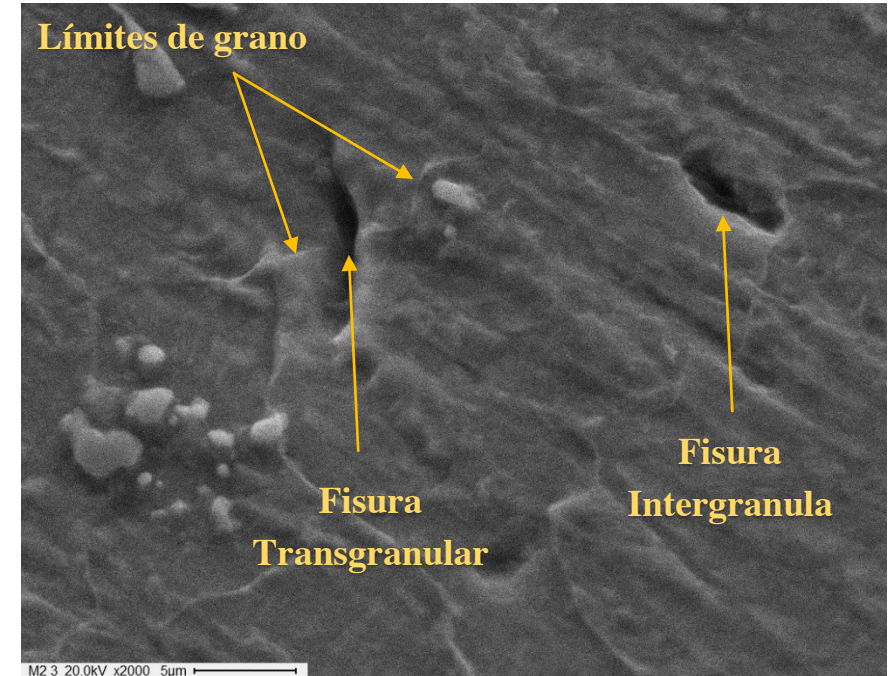
La presencia de fisuras asociadas al picado permite incluir un tercer mecanismo, Fisuración Asistida por el Medio. Las fisuras generadas por el sistema CO₂-H₂O en un sistema tensionado, son del tipo transgranular, y las fisuras generadas por el H₂S son del tipo intergranular. Ambos tipo fueron observados en el presente estudio. El Hidrógeno generado por la reacción genera a su vez mecanismos de degradación de las propiedades mecánicas en el acero, a partir de la adsorción y difusión de hidrógeno atómico.

- Se concluye que las fallas incluyen principalmente el fenómeno de corrosión por picado debido a la presencia de CO_2 , H_2S y O_2 húmedos y a la activación de los mecanismos de fisuras originadas tanto por el CO_2 como del H_2S asociadas a tensiones posiblemente generadas por vibraciones (fatiga) o tensiones residuales.
- Se recomienda controlar la atmósfera dentro de los tubos cuando el equipo se encuentre fuera de servicio; analizar la conveniencia técnico económica de realizar estudios de laboratorio de inhibidores de corrosión que mitiguen la corrosión localizada en aceros de bajo carbono en condiciones de operación; y analizar la conveniencia técnico económica de reemplazo de los tubos de acero al carbono por aquellos que contengan un mínimo de 12% Cr (AISI 304 o AISI 316).
